INTERVENCIÓN ARQUEOLÓGICA EN LA TORRE MARÍA SAGREDO DEL CASTILLO DE ALOZAINA (MÁLAGA)

M^a ELENA LORIGUILLO MILLÁN
JOSÉ IGNACIO LÓPEZ RODRÍGUEZ
DAVID GESTOSO MOROTE
Astarté-Estudio de Arqueología, S.L.L.

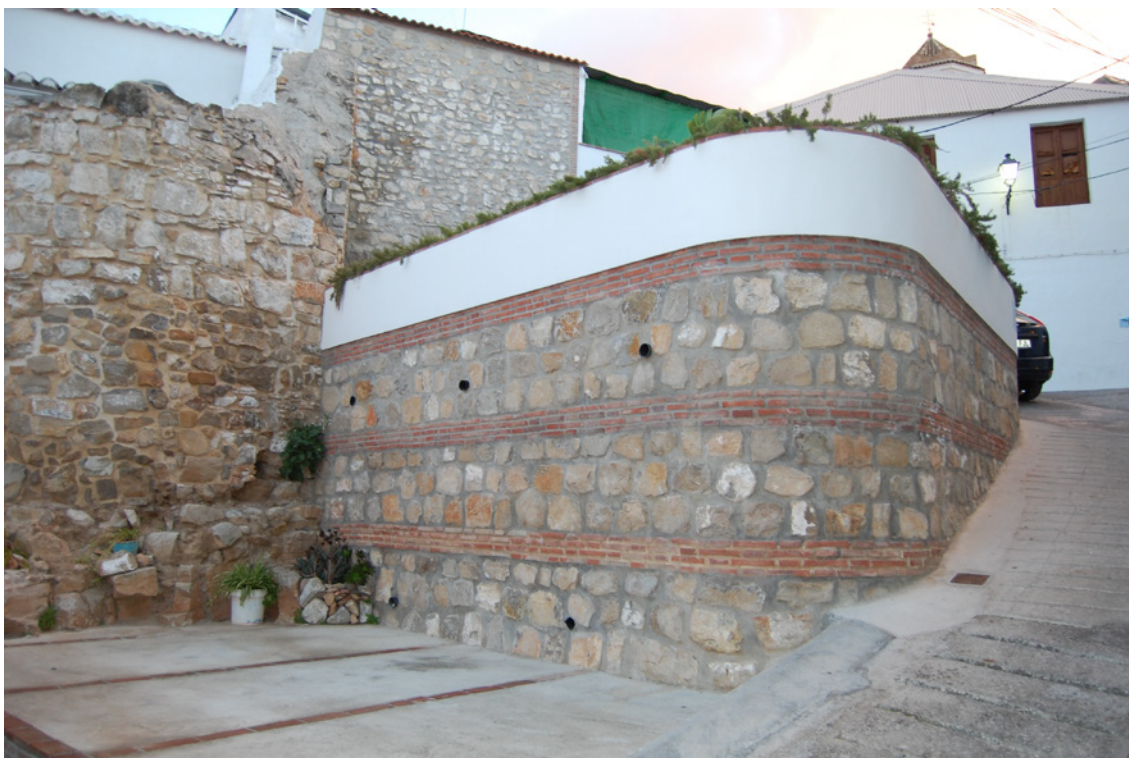
Lámina 1. Vista preliminar del solar.

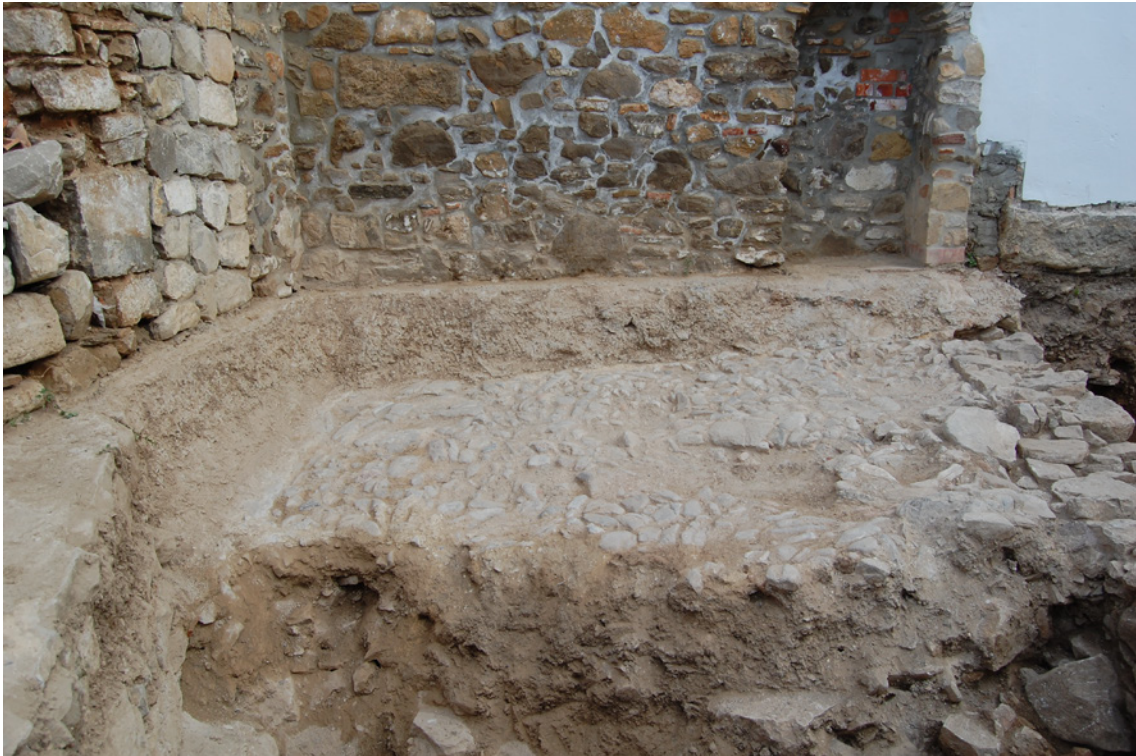
Lámina 2. Pavimento empedrado.

De los restos a descubrir, lo primero que encontramos es un suelo de cantos de río, viendo que no tenía ningún tipo de cubrición, apareciendo bajo un nivel de escombros y material constructivo contemporáneo. Como se ve en la foto uno de los muros que cerraban la habitación está totalmente arrasado, además se ve la aplicación directa de hormigón, tanto en el muro como en el suelo, lo que se supone que se hizo para evitar filtraciones de agua a las casas colindantes, pero sin tener en cuenta en ningún momento que se estaba actuando sobre un B.I.C. La pérdida del muro no es por un deterioro del muro, ya que se ha desmontado por completo a modo de cantera, pues todas las piedras de este muro las hallamos en el muro del jardín que se levantó.

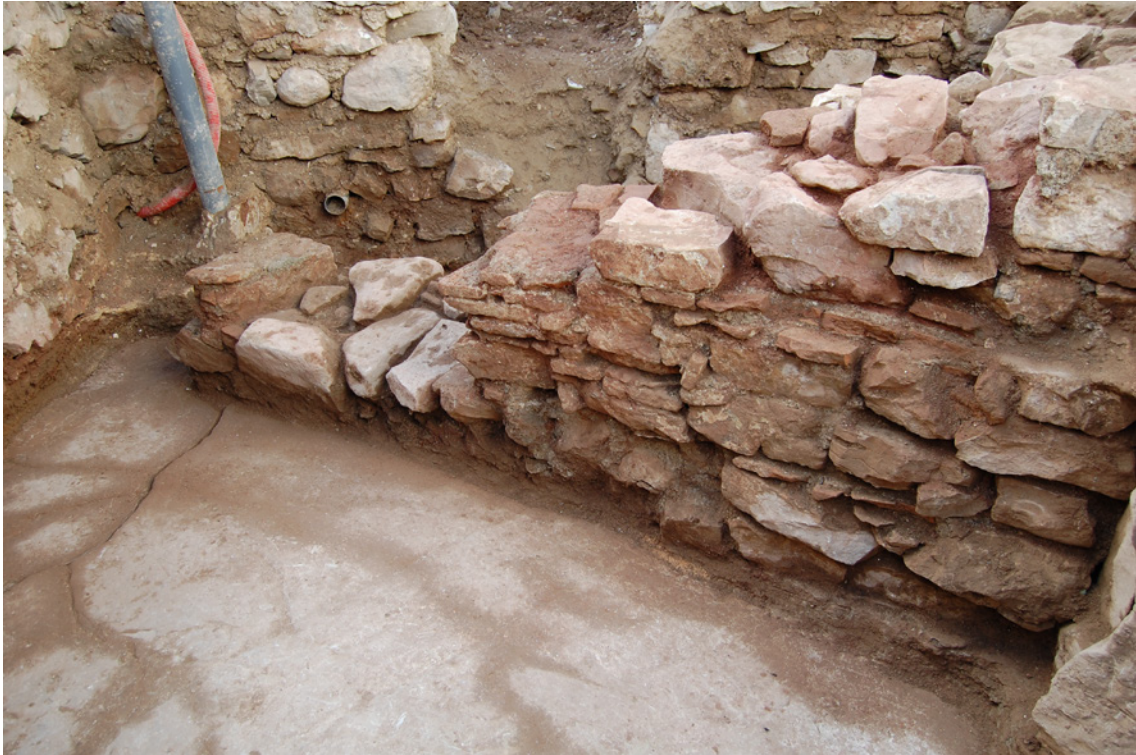
Lámina 3. Vista del muro de mampostería.

Tampoco nos encontramos lo que el autor de la memoria de la campaña del 2004 denomina rellanos empedrados delimitados por piedras verticales a modo de escalones que relacionan ambas plataformas por la parte sudoeste del torreón, al que están adosados, es decir un nivel de escaleras que bajan de la plataforma superior a la inferior. La plataforma inferior y los escalones están totalmente arrasados, ya que el muro anteriormente mencionado y una plataforma que se ha construido han destruido toda esa parte. También se han roto el arco rebajado que da entrada a la cuadra, sólo queda uno de los arranques de la pared que formaría la puerta, el resto esta, como el muro que cierra la habitación del suelo empedrado, formando parte del muro que cierra el jardín.

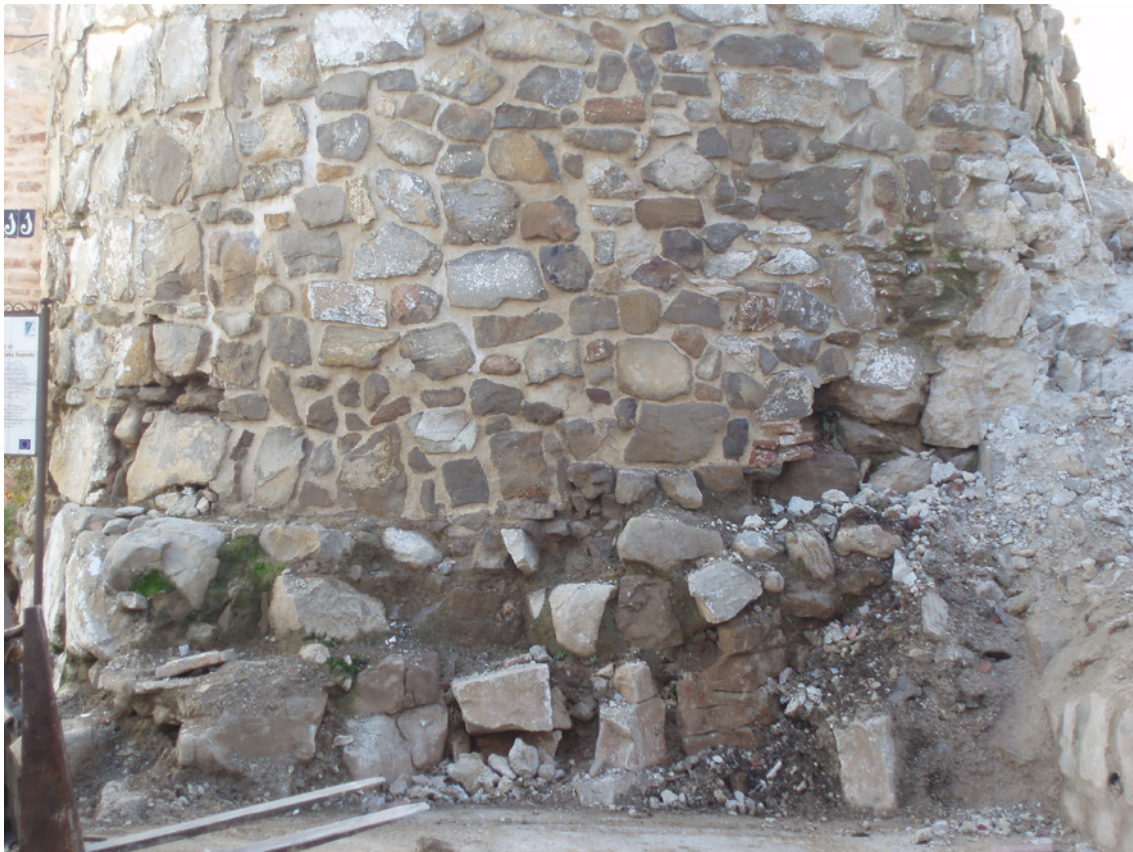
Lámina 4. Basamento de la torre.

La torre tiene adosada una casa de dos plantas, lo que impide observarla en su totalidad. La torre se asienta sobre la propia roca caliza del terreno, amoldándose a sus desniveles y su planta es circular, sin llegar a ser un círculo perfecto, aunque en el lado este tiene un lienzo rectilíneo para ajustarse a la muralla. En la parte circular de la torre encontramos diferentes reparaciones, siendo la mayor la que afecta a su parte central y baja. En la parte recta queda poco de la fábrica original, tan sólo un par de retazos, y además presenta dos vanos rectangulares cegados en época reciente. No se conserva la parte alta de la torre, la cual está reparada con una capa de cemento.
