## **CONTROL DE MOVIMIENTOS DE TIERRA EN LA CALLE TEJÓN Y RODRÍGUEZ Nº3 DE MÁLAGA**

**INMACULADA AZQUETA CONDE  
DAVID GESTOSO MOROTE  
JOSÉ IGNACIO LÓPEZ RODRÍGUEZ  
*Astarté-Estudio de Arqueología, S.L.L.***

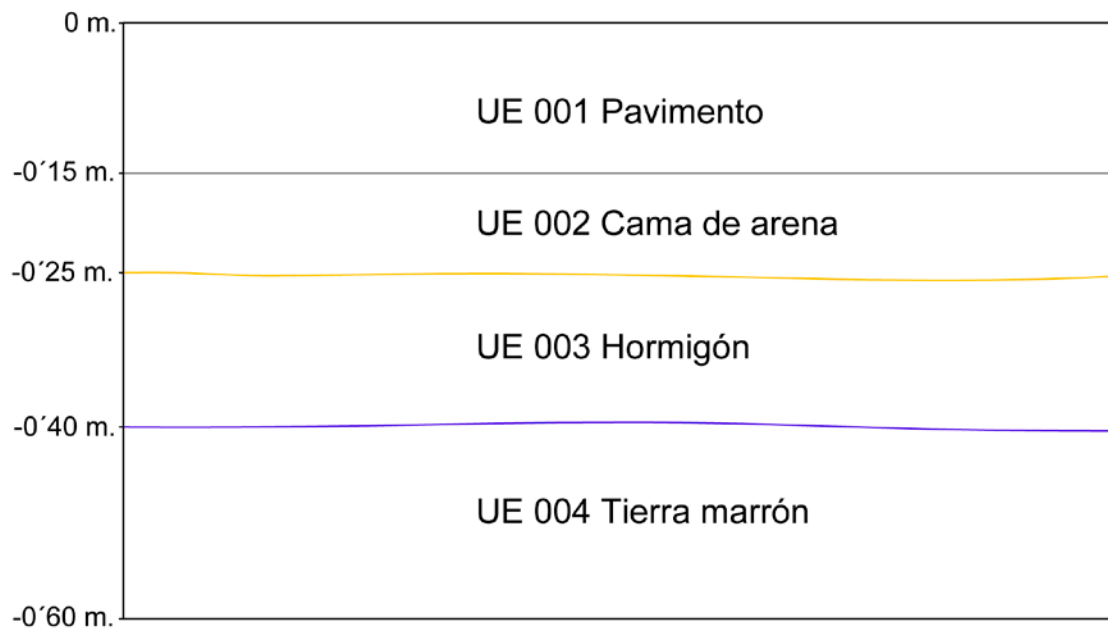
Lámina 1. Perfil estratigráfico de calle Tejón y Rodríguez nº3.

Se ha abierto una zanja de 8 metros de longitud y 0'35 de anchura, alcanzando una profundidad máxima de 0'60 metros. Se han documentado 4 unidades estratigráficas de época contemporánea. La UE 001 es el pavimento de adoquines (15 cm.), la UE 002 es una capa de arena como cama del pavimento (10 cm.), la UE 003 es la capa de hormigón para el mismo (15 cm.) y la UE 004 es un estrato de tierra de coloración marrón oscuro sin compactar y con materiales contemporáneos (20 cm.).

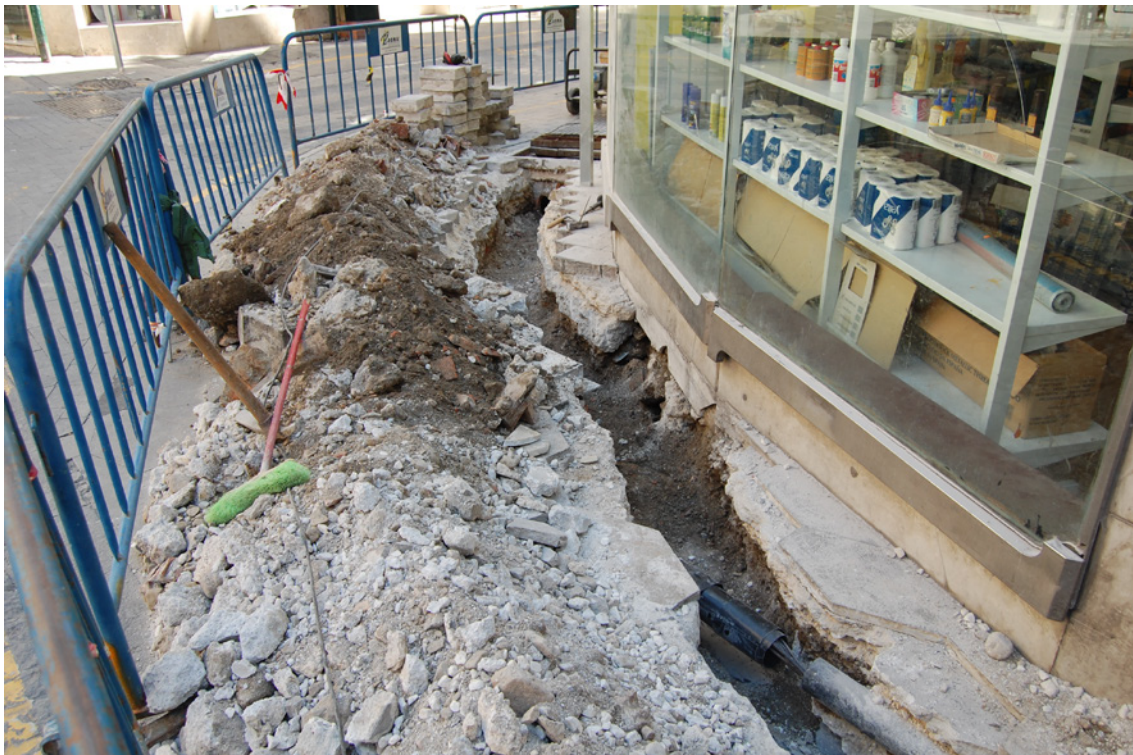
Lámina 2. Vista general de la zanja.

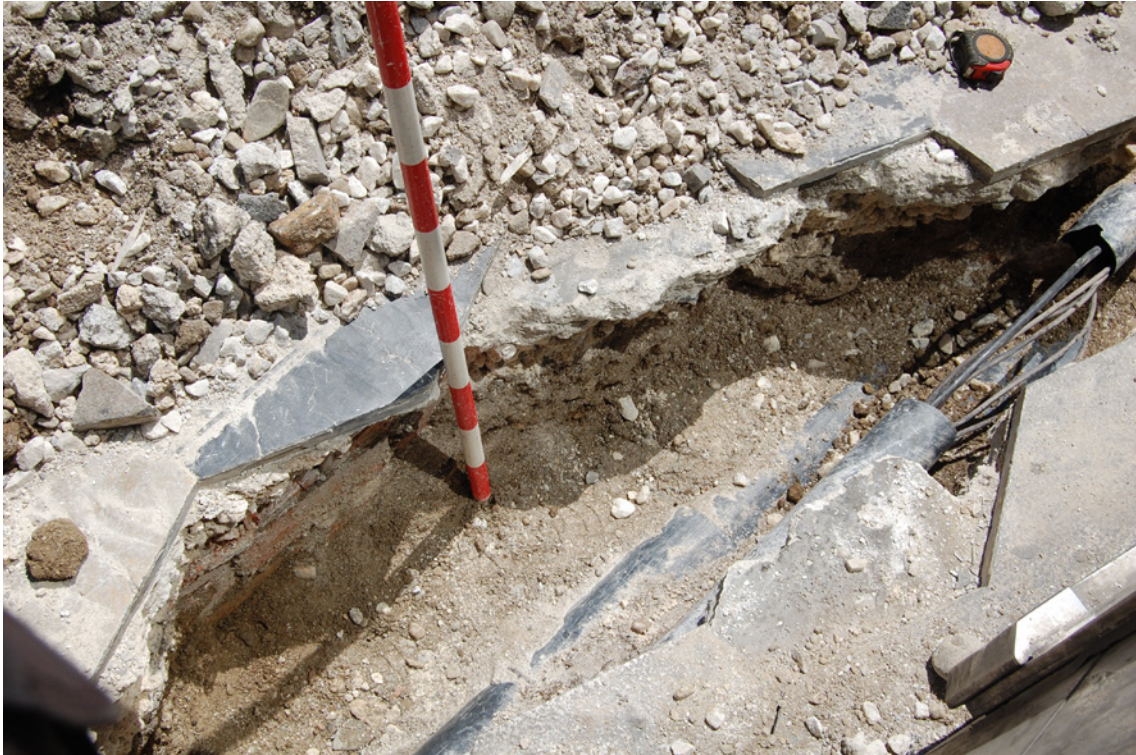
Lámina 3. Vista de la zanja y las tuberías.

En el extremo de la zanja hacia Tejón y Rodríguez nº3 encontramos una serie de tuberías inmediatamente debajo del pavimento, por lo que el terreno estaba ya afectado, pudiéndose profundizar aquí sólo hasta 0'30 metros.

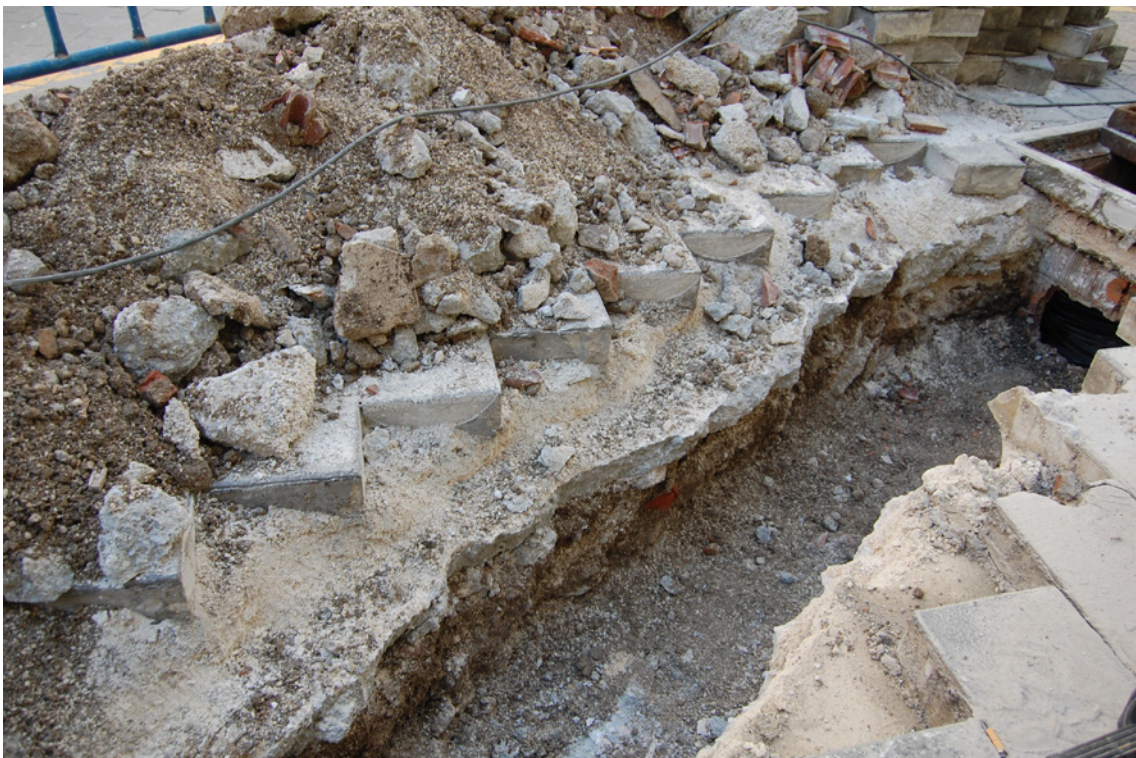
Lámina 4. Vista de la zanja y la arqueta.

Finalmente, no se ha realizado ninguna arqueta nueva, sino que se han reutilizado las dos existentes, tanto en calle Comedias como en calle Tejón y Rodríguez.
