EXCAVACIÓN ARQUEOLÓGICA EN EL RECINTO NORTE DE ALGECIRAS. CALLE LAS HUERTAS Nº 11-13.

JOSÉ IGNACIO LÓPEZ RODRÍGUEZ
DAVID GESTOSO MOROTE
Astarté-Estudio de Arqueología, S.L.L.

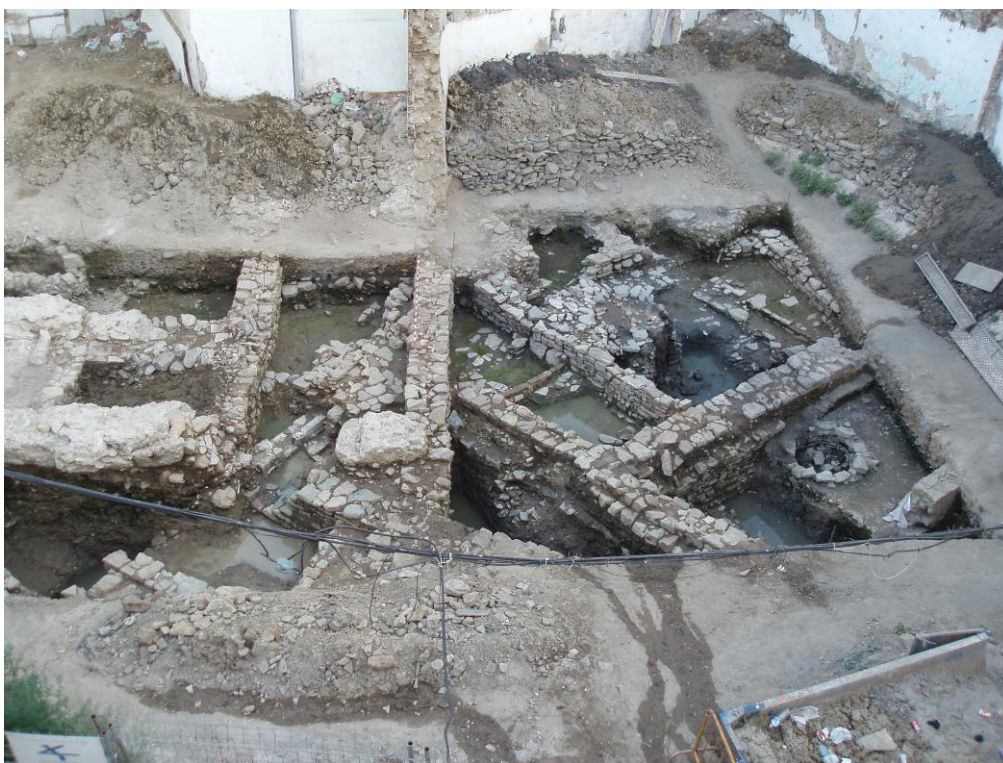
Lámina 1: Vista general de la excavación.

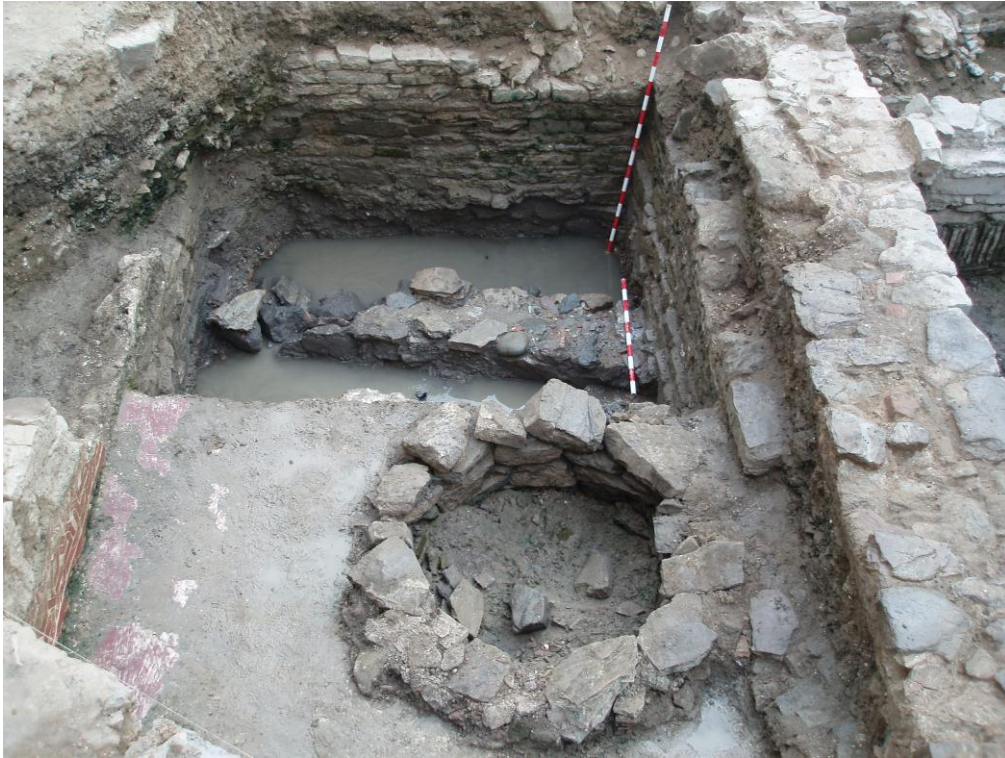
Lámina 2: Detalle del muro del siglo XI bajo las cimentaciones del XII.

Debido a los pocos restos documentados en esta fase, no podemos determinar su función, aunque por sus características se trataría de un edificio de cierta envergadura.

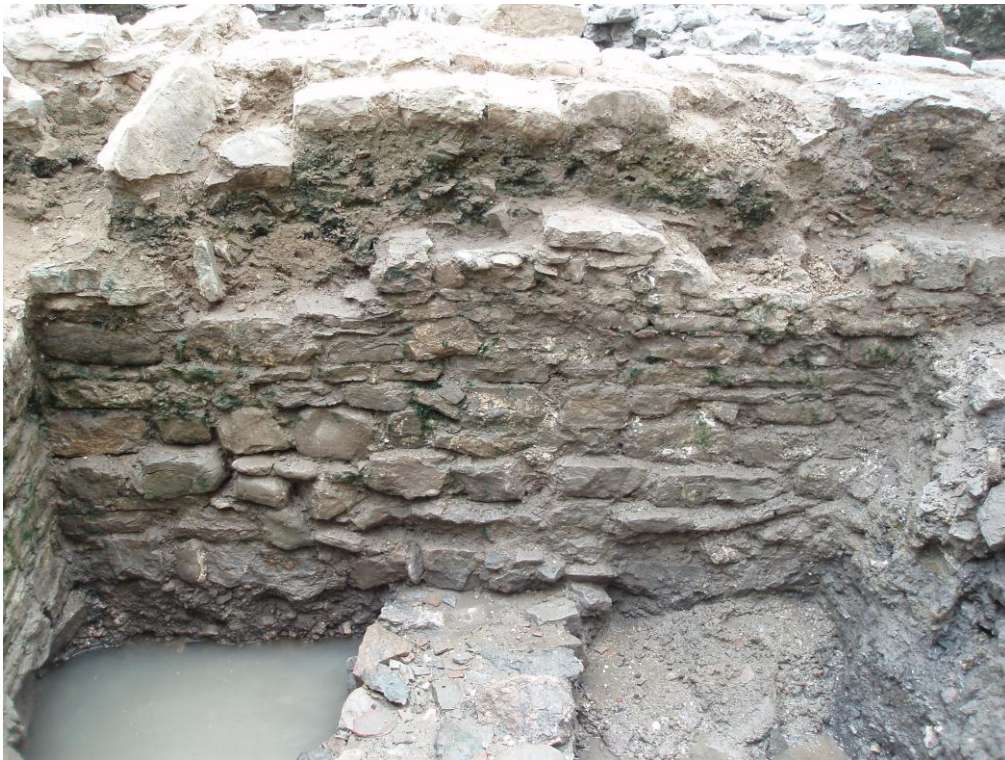
Lámina 3: Detalle de cimentación amortizando el muro del siglo XI.

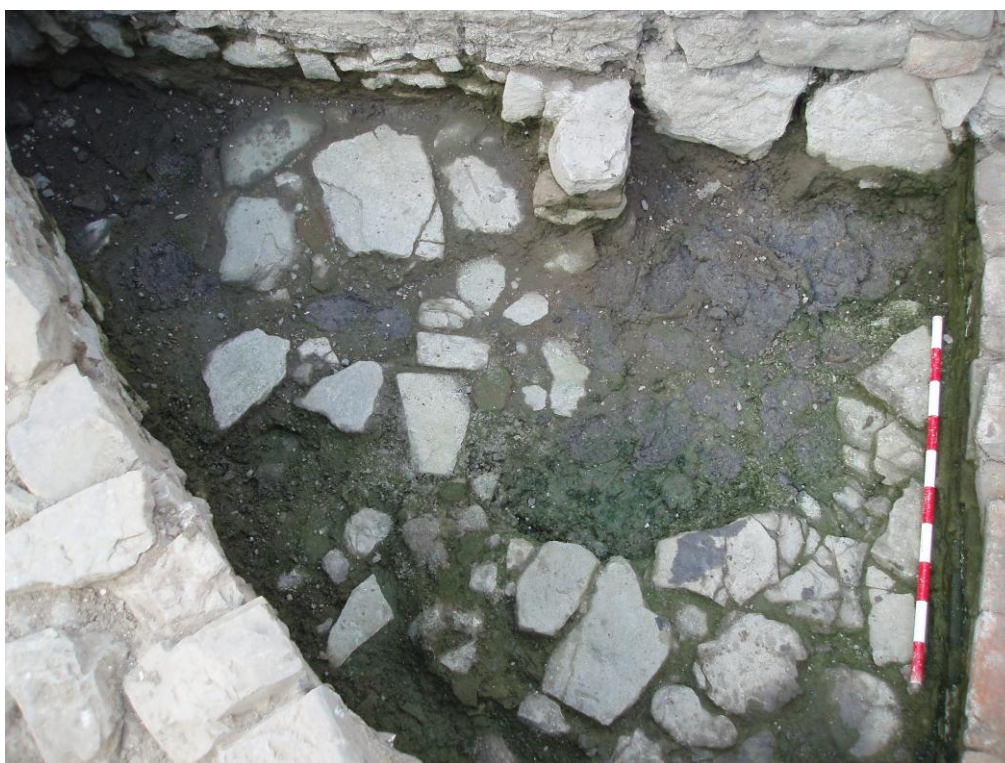
Lámina 4: Pavimento del zaguán y entrada al patio cegada de la Vivienda A.

El zaguán es la estancia por la que se accede a la casa y aparece cortado por la cimentación contemporánea UE 6, lo que nos impide contemplar su planta completa, que es cuadrada, y la entrada, que estaría en una esquina. El acceso al patio no se dispone enfrente a la puerta de la calle y lo encontramos cegado por dos grandes lajas dispuestas verticalmente debido a una reforma posterior. El suelo consiste en un pavimento de lajas de piedra caliza de tamaño mediano, UE 84 (a 1'41 m.s.n.m.). Los restos de un tabique de mampostería (UE 92) nos indican que la entrada desde la calle se hacía en recodo para que no se viera el interior de la casa desde fuera.

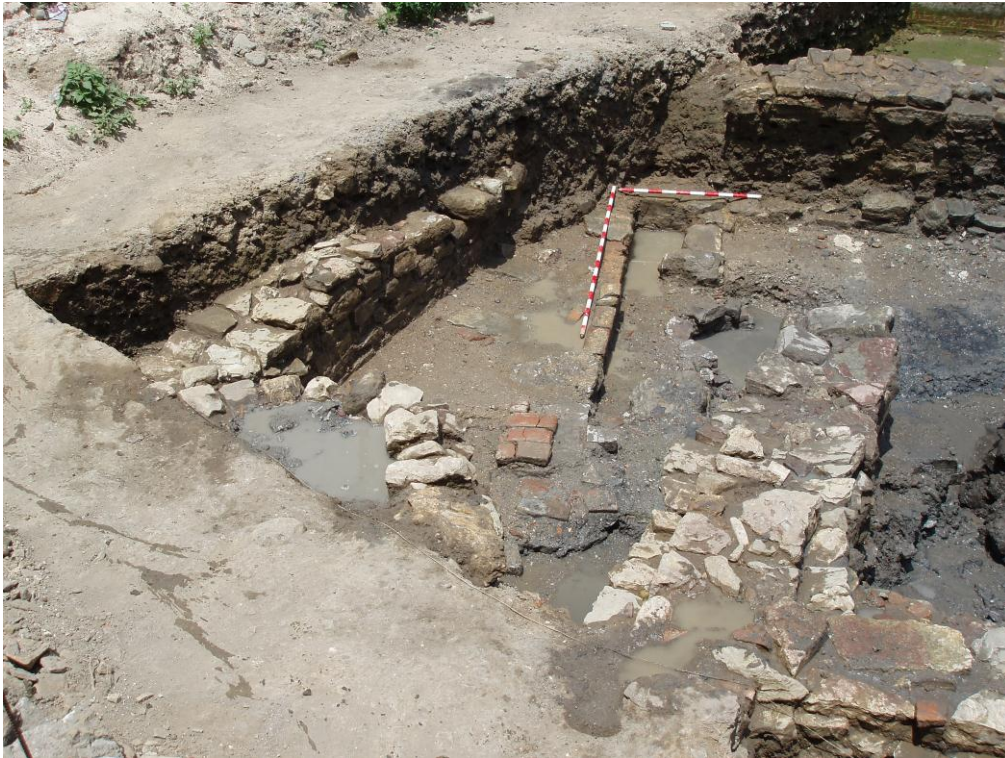
Lámina 5: Andén del patio de la Vivienda A.

tiene una cota de 1'25 m.s.n.m. La gran potencia de la cimentación de este andén nos lleva a pensar en una doble función: como lugar de paso alrededor del patio y como muro de contención de las estructuras superiores. El andén rodea un espacio central conformado por un pequeño jardín de 15'92 metros cuadrados (4 x 3'98 m.). En el lado oeste del mismo encontramos un pozo de abastecimiento de agua (UE 62) realizado en mampostería de tamaño medio y con 0'65 metros de diámetro interior (a 1'03 m.s.n.m.).

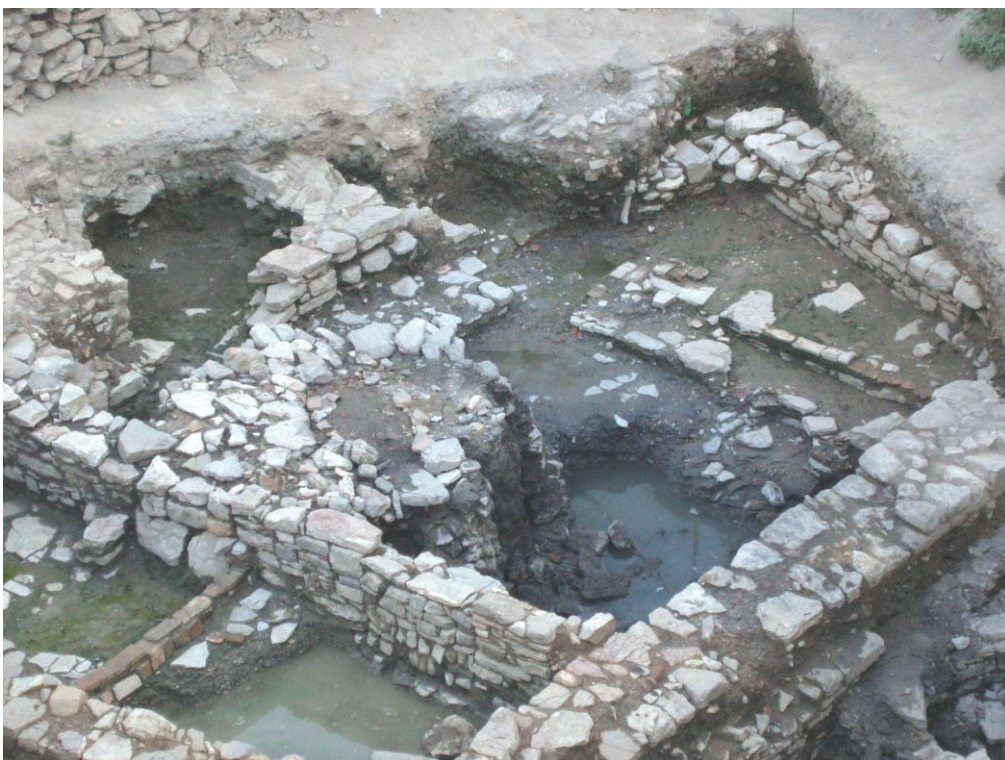
Lámina 6: Vista aérea del patio de la Vivienda A.

El zaguán da entrada a un patio cuadrado a partir del cual se distribuye el resto de las estancias. La estructura del patio está bien conservada, aunque la fuerte afección de un pozo contemporáneo (UE 19) ha dificultado la diferenciación de los niveles deposicionales por la gran cantidad de cieno acumulado. Los muros que conforman el patio son UE 11, 36, 31 y 68. El patio tiene una superficie aproximada de 30 metros cuadrados y está compuesto por varias estructuras, como son el andén, el jardín y un pozo. El andén consiste en un pasillo de 3'90 metros de largo y 0'50 metros de ancho alrededor del patio (UE 56, 57, 93 y 94) y está formado por lajas, ladrillos y mortero y

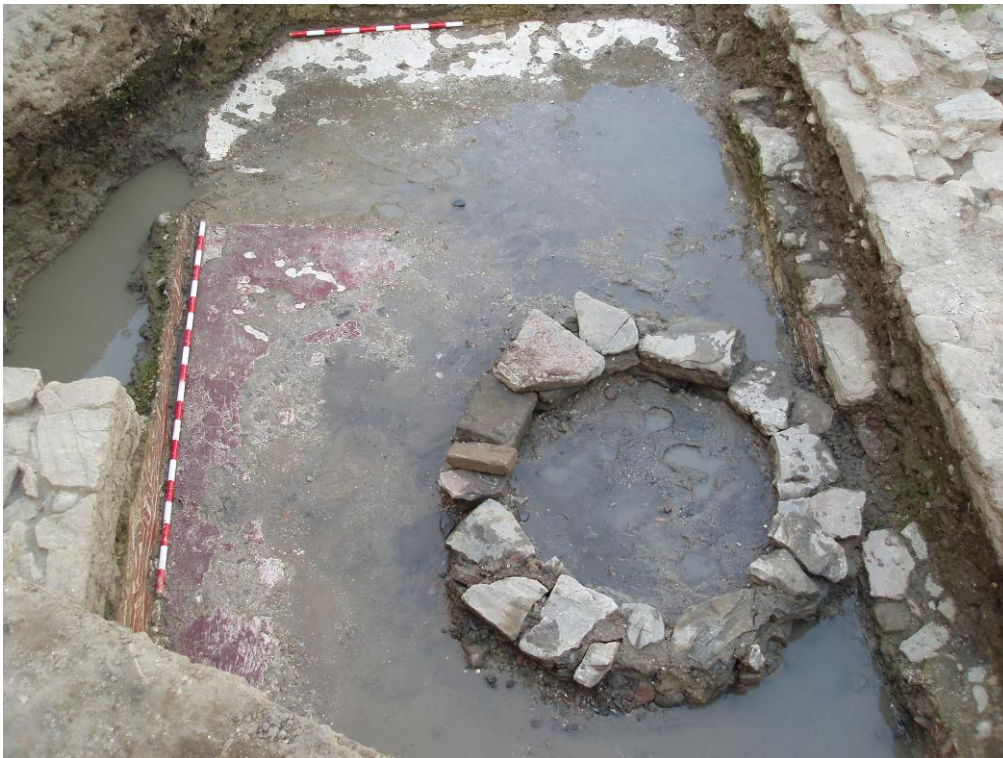
Lámina 7: Vista del salón y la alhanía de la Vivienda A.

En el lado norte se encuentran las habitaciones mejor conservadas, el salón y la alhanía. Estas dos estancias están delimitadas por los muros UE 22, 35, 36 y 96 y estaban separadas por un tabique de 0'35 metros de ancho del cual no ha quedado otra evidencia que la fosa de inserción (UE 95). El salón es una habitación rectangular con un largo de 4'20 metros y un ancho de 2'65, por lo que tiene una superficie total de 11 metros cuadrados. El suelo está construido sobre una cama de pequeños mampuestos, grava y cal (UE 64), y consiste en un paquete de hormigón enlucido con una fina capa de cal pintada en almagra (UE 45), con una cota de 1'50 m.s.n.m. Sobre ella se observa una segunda capa de cal (UE 37) también en almagra como reparación de la original. Las paredes también están enlucidas con cal y ricamente decoradas con estucos pintados en rojo formando un entrelazado de líneas y figuras geométricas que se repiten. Los restos de pintura mejor conservados pertenecen al muro UE 22 (cota máxima a 2'26 m.s.n.m), con una longitud de lienzo de 3'65 metros y una altura de 0'90 metros. Tanto el suelo del salón como el muro sur se han visto afectados por el pozo contemporáneo UE 5, motivo por el que no se ha podido localizar la entrada desde el patio, aunque debía de estar justo donde rompe el pozo. En uno de los laterales de esta estancia (lado este) se encuentra la alhanía, con unas dimensiones de 2'65 x 1'30 metros y una superficie de 3'45 metros cuadrados, diferenciándose no sólo espacialmente sino también estéticamente de la anterior ya que en este caso tanto las paredes como el suelo carecen por completo de decoración, están enlucidos con cal pero sin ningún motivo pintado. Este suelo tiene la misma cota que el del salón.

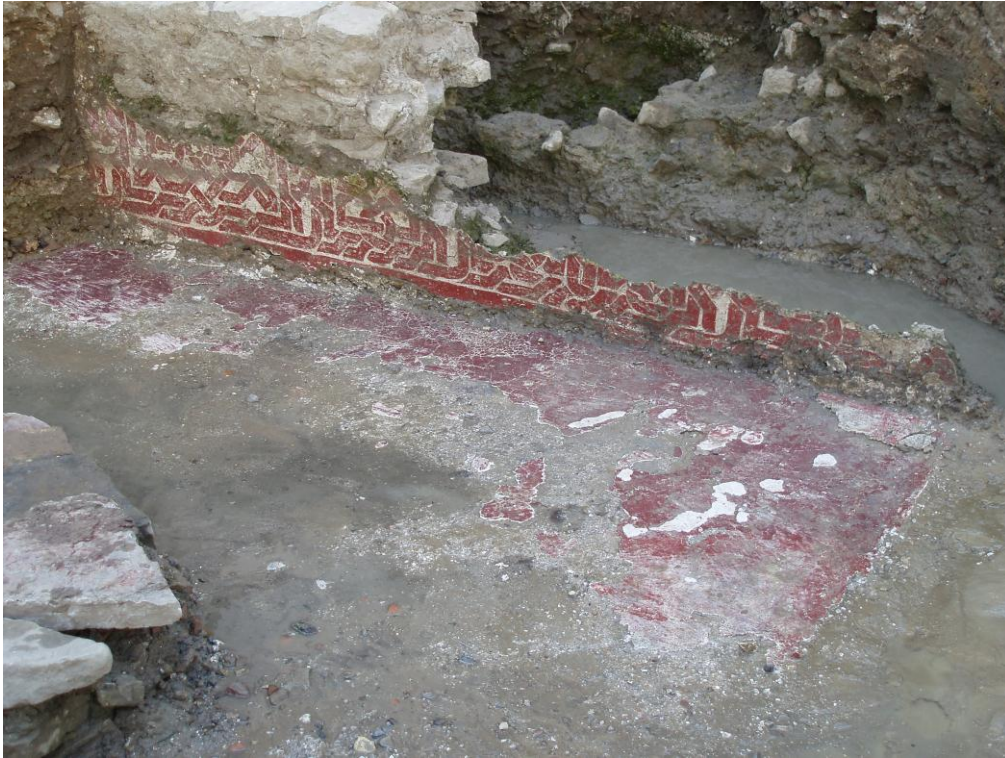
Lámina 8: Zócalo pintado y suelo a la almagra de la Vivienda A.

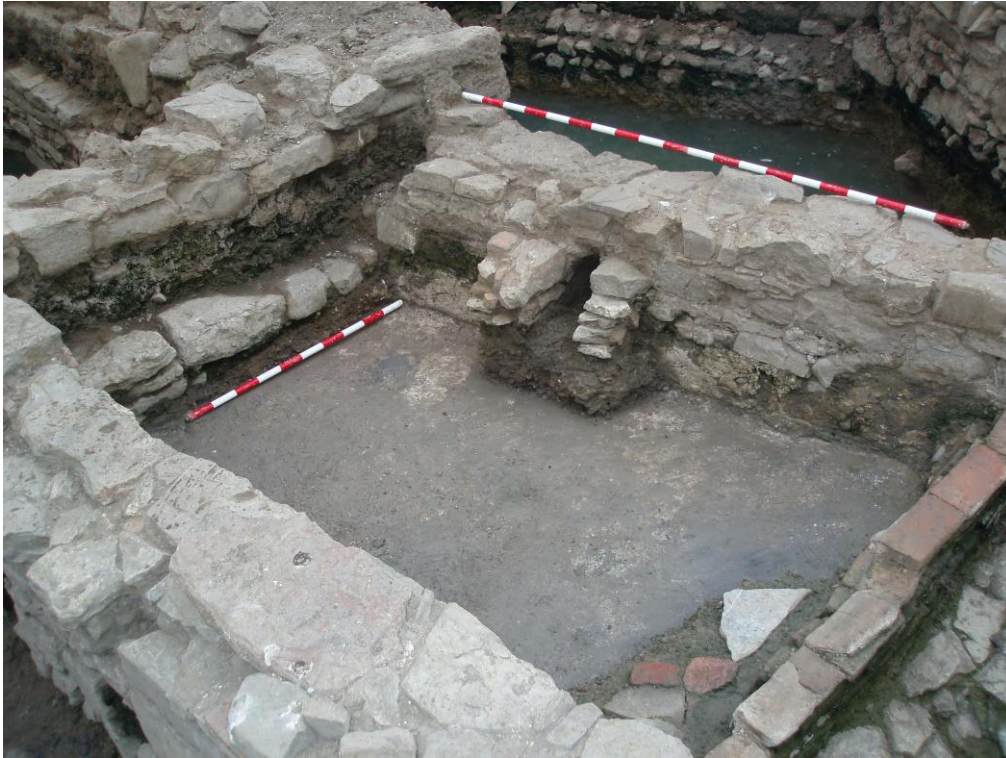
Lámina 9: Letrina original con el desagüe de la Vivienda A.

En el lado este del patio se encuentra el acceso a la letrina, cegado por una reforma posterior. Su planta es casi cuadrada, está conformada por los muros de mampostería UE 11, 57 y 60 (cota máxima conservada de 2'02 m.s.n.m.) y el tabique de ladrillo UE 82 (con una cota máxima de 1'81 m.s.n.m.) y tiene unas dimensiones de 2'45 x 2'10 metros y una superficie de 5'15 metros cuadrados. En el lado norte existe una pequeña alacena cuadrangular de 0'70 m². El suelo (UE 88) está formado por un mortero de grano fino y enlucido con una capa de cal, al igual que las paredes, sin ningún motivo decorativo, y está a una cota de 1'33 m.s.n.m. El sistema de desagüe consistía en una pequeña estructura de mampostería unida a una hendidura en el muro UE 60 que desembocaba en un pozo ciego (UE 33) situado en la calle y con una cota conservada de 1'57 m.s.n.m. Se trata de un pozo de 0'65 metros de diámetro interior hecho de mampostería mediana adosado al exterior del muro UE 60 o fachada de la casa.

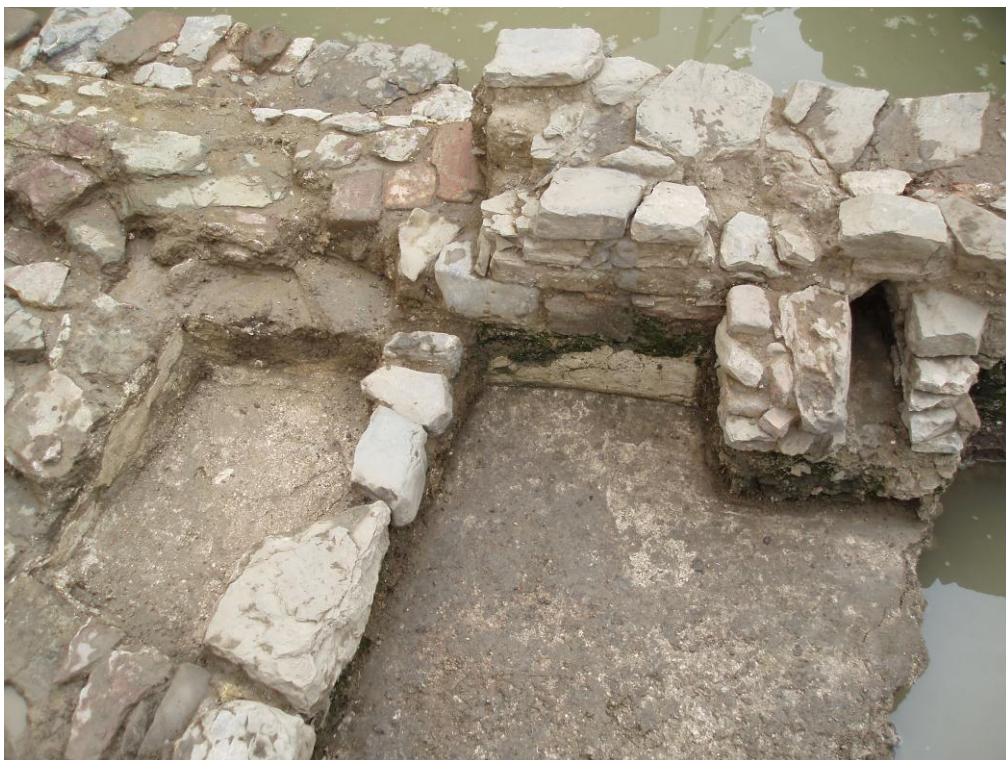
Lámina 10: Alacena original cegada en la letrina de la Vivienda A.

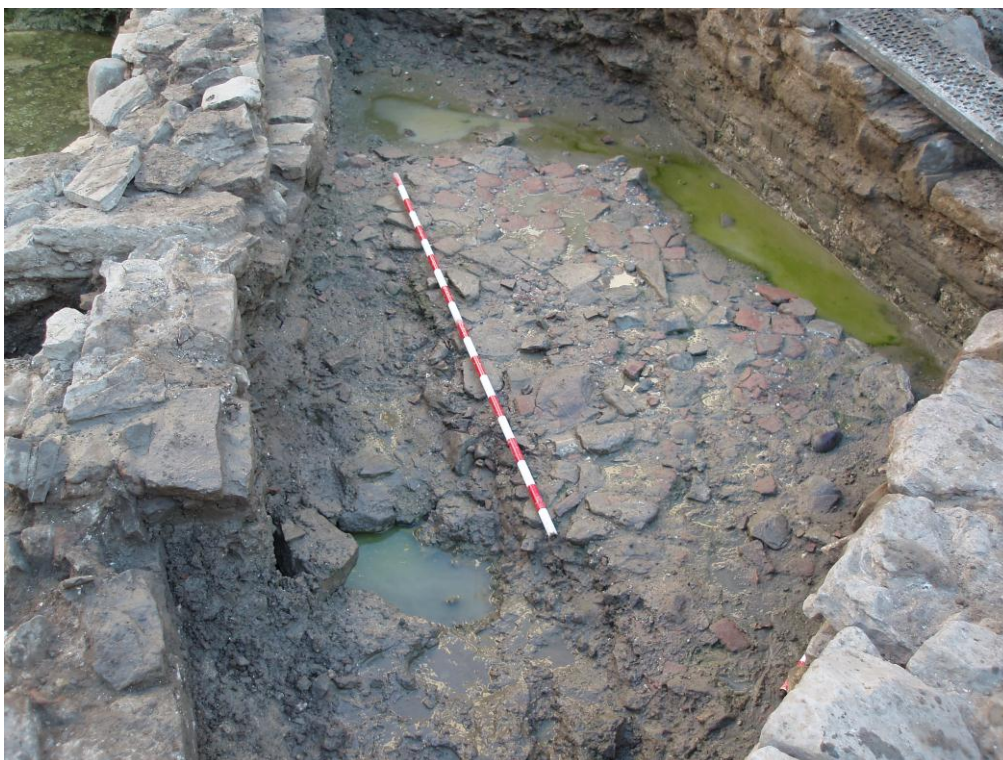
Lámina 11: Vista del adarve con el pavimento de lajas.

El acceso a las dos viviendas se realiza desde un adarve, donde se sitúan sus respectivas entradas, y está definido por la fachada de la vivienda A, muros UE 60 y 35, y por la fachada de la vivienda B, muros UE 13 y UE 75. Los muros UE 60 y 35 son de mampostería mediana y forman un quiebro en la fachada de la casa. En su parte baja posee una moldura redondeada de mampostería y cantos de río que apoya en el suelo de la calle y que rectifica algo el ángulo. Tanto el muro como la moldura están enfoscados con una capa de cal. La fachada enfrentada a ésta pertenece a la vivienda B y la conforma el muro UE 13 (cota máxima a 2'48 m.s.n.m.), de grandes mampuestos y gran potencia, y con una zapata de cantos de río. El cierre del adarve lo define el muro UE 75, del que sólo quedan las primeras hiladas, de mampostería con ligante de cal. Junto a este muro se conservan los restos de un registro de saneamiento hecho con ladrillos (UE 103). La calle aparece pavimentada con un suelo de grandes lajas (UE 91), conservado sólo junto a la fachada de la vivienda A, y con una cota de 1'51 m.s.n.m.

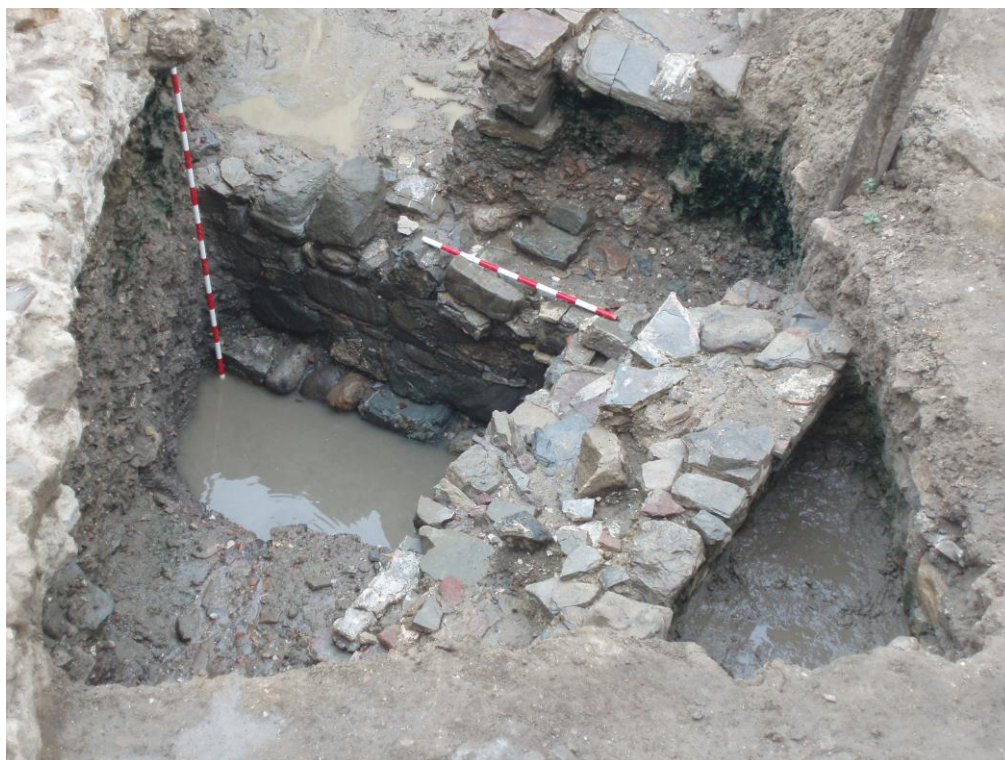
Lámina 12: Vista de las potentes cimentaciones de la Vivienda B.

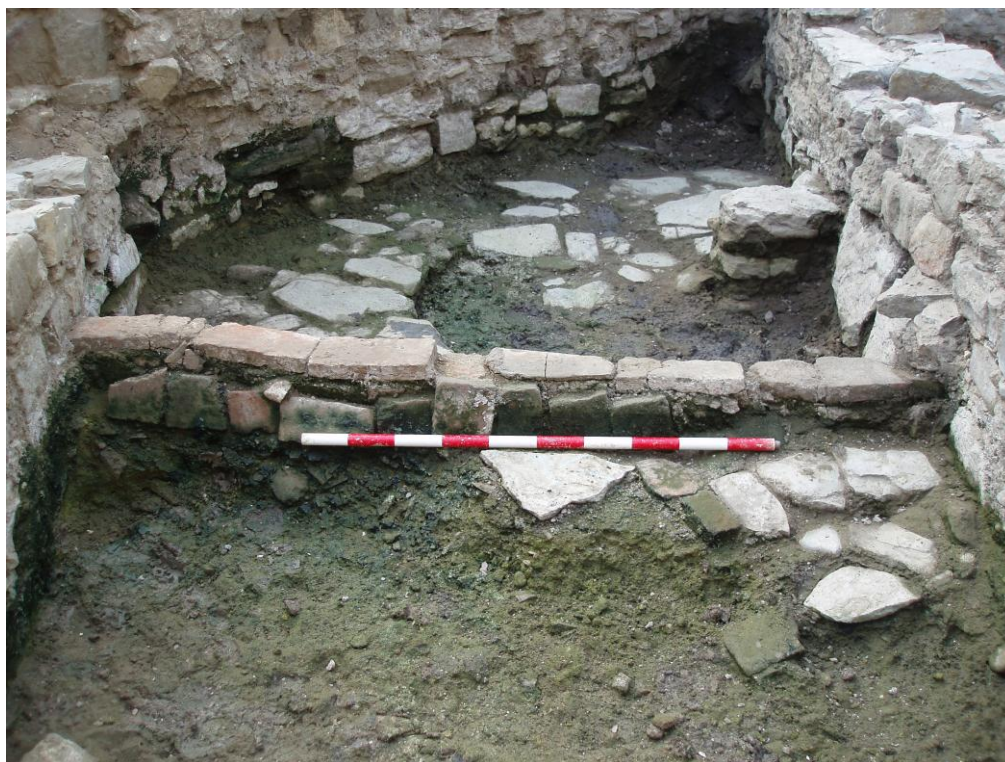
Lámina 13: Tabique de separación entre el zaguán y la letrina de la Vivienda A.

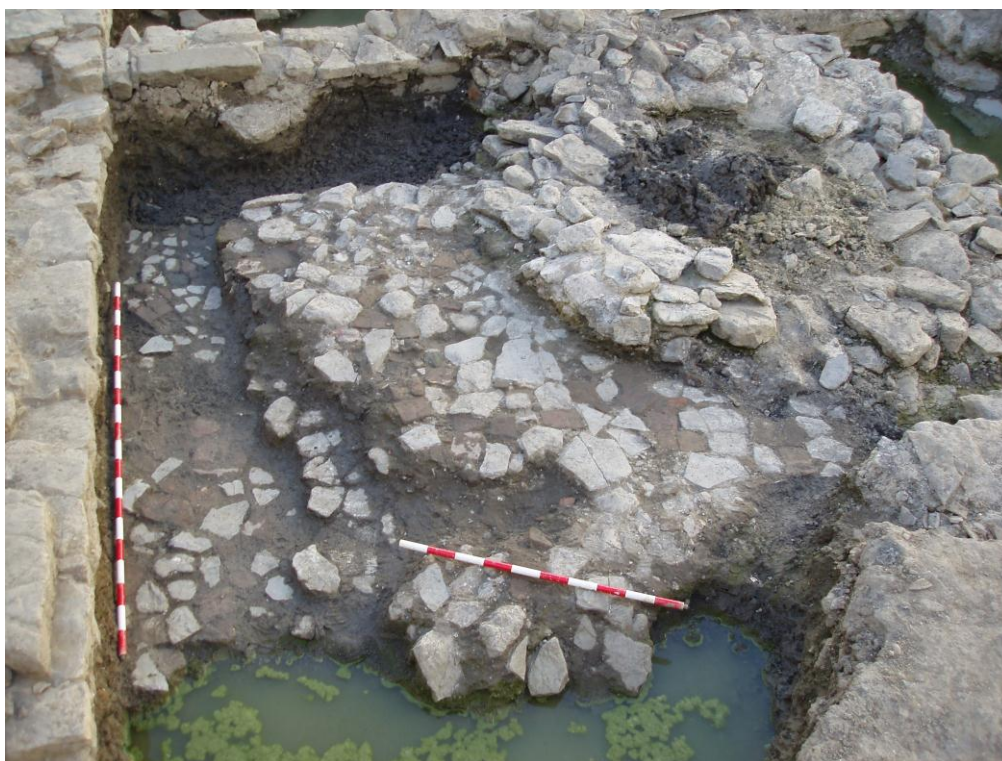
Lámina 14: Distintas repavimentaciones del patio de la Vivienda A.

En el patio, la reforma consiste en pavimentarlo entero con un suelo de pequeñas lajas y ladrillos, el cual sufrirá a su vez varias remodelaciones, superponiéndose otros suelos similares de lajas (UE 54, 53 y 24). Todos se colocan justo encima del anterior, por lo que la cota del patio se va recreciendo.

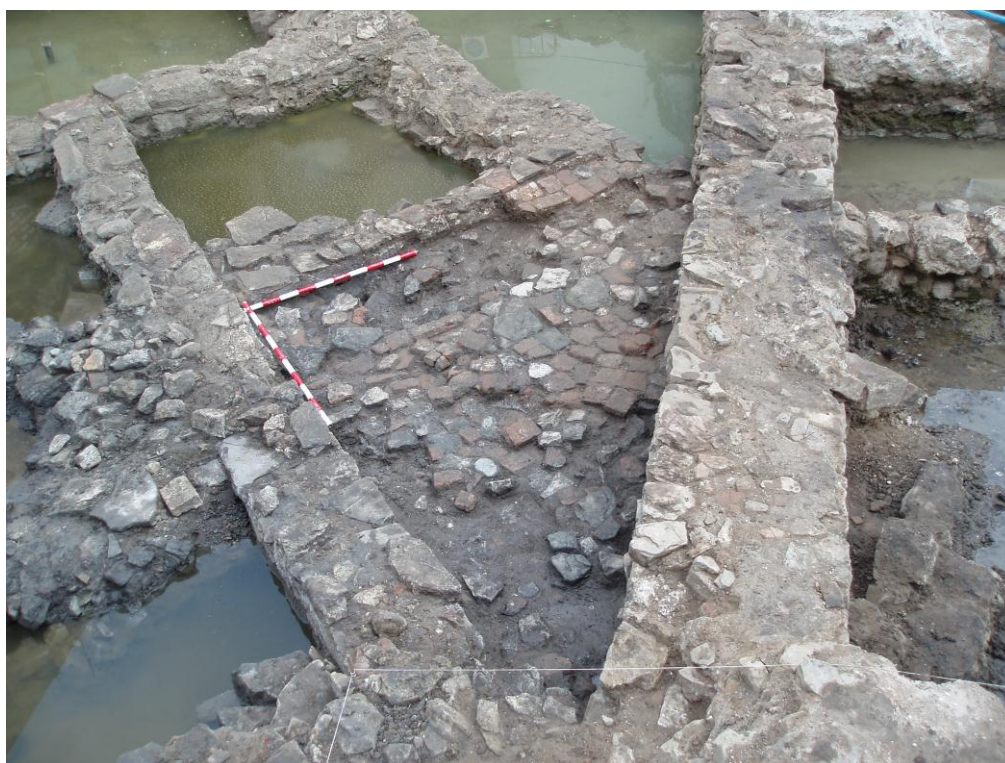
Lámina 15: Vista del zaguán de la Vivienda A cortado por cimentación contemporánea.

El cambio más profundo se produce en la zona del zaguán de la vivienda A y del antiguo lienzo UE 75 de la vivienda B. Es la única zona donde se conserva el pavimento de esta fase, articulándose de una manera distinta el espacio a como había estado hasta ese momento. Como ya hemos dicho, se nivela el terreno, elevándose todas las cotas. Sobre ese estrato se coloca un suelo de pequeñas lajas de piedra y de ladrillos (UE 26) a 1'87 m.s.n.m., después repavimentado con lajas y cal (UE 25), por lo que el zaguán desaparece, formándose un espacio abierto que se puede interpretar como una remodelación de la calle. Además, el muro UE 75 queda cubierto por un estrato de arcilla marrón, UE 50, fechado en el siglo XII, sobre el que se realiza un suelo empedrado (UE 78) a una cota de 1'87 m.s.n.m., lo que parece ser una ampliación del adarve o una zona abierta.

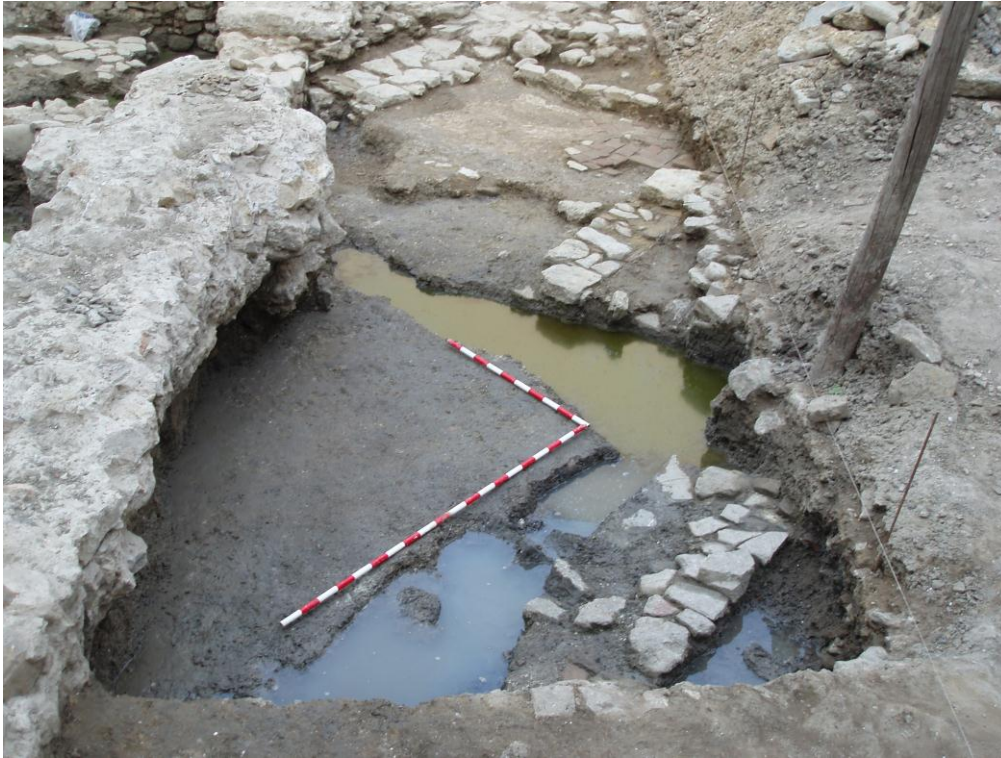
Lámina 16: Suelo UE 29 y muro UE 30 de la Vivienda B.

En la Vivienda B se reforma la habitación 1. Se amplía su superficie construyendo un nuevo muro, UE 30, (cota conservada de 1'92 m.s.n.m.) con una factura de mampostería de tamaño medio y enlucido de cal en su cara interna, habiéndose perdido el muro que hacía esquina con él (fosa de cimentación UE 43). Se pavimenta con un suelo de mortero de cal (UE 29) con las mismas características que el descrito para el salón de la vivienda A y con una cota máxima conservada de 1'77 m.s.n.m., el cual se realiza sobre una cama de mortero con un grosor de 8 centímetros (UE 42).

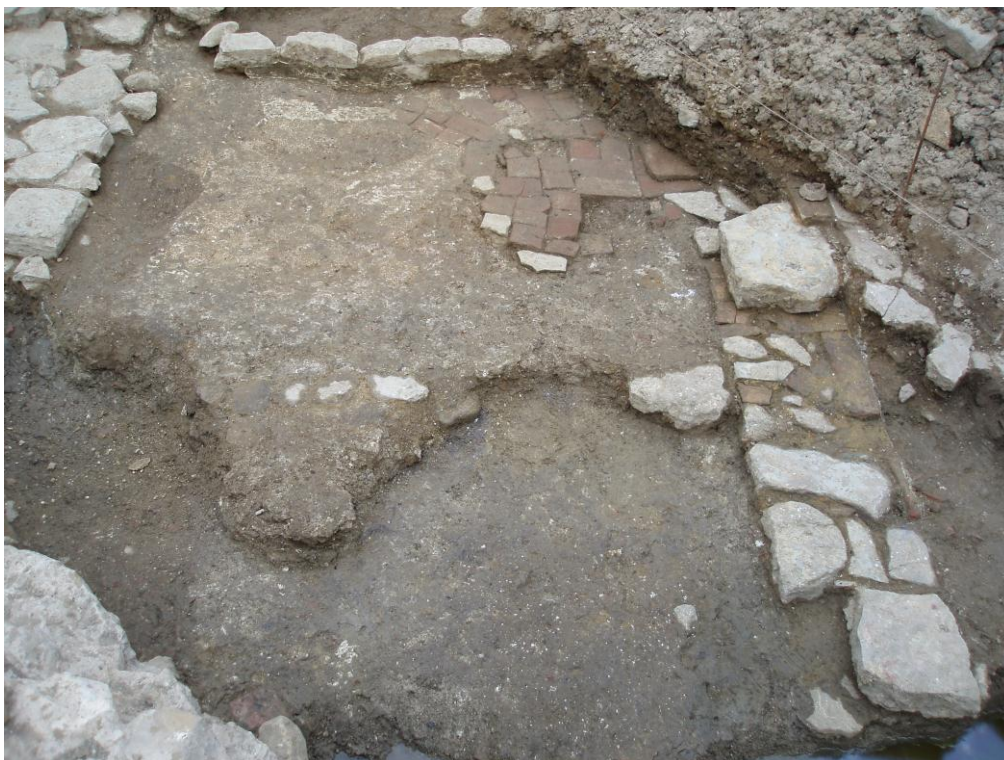
Lámina 17: Suelo UE 40 y muro UE 44 de la Vivienda B.

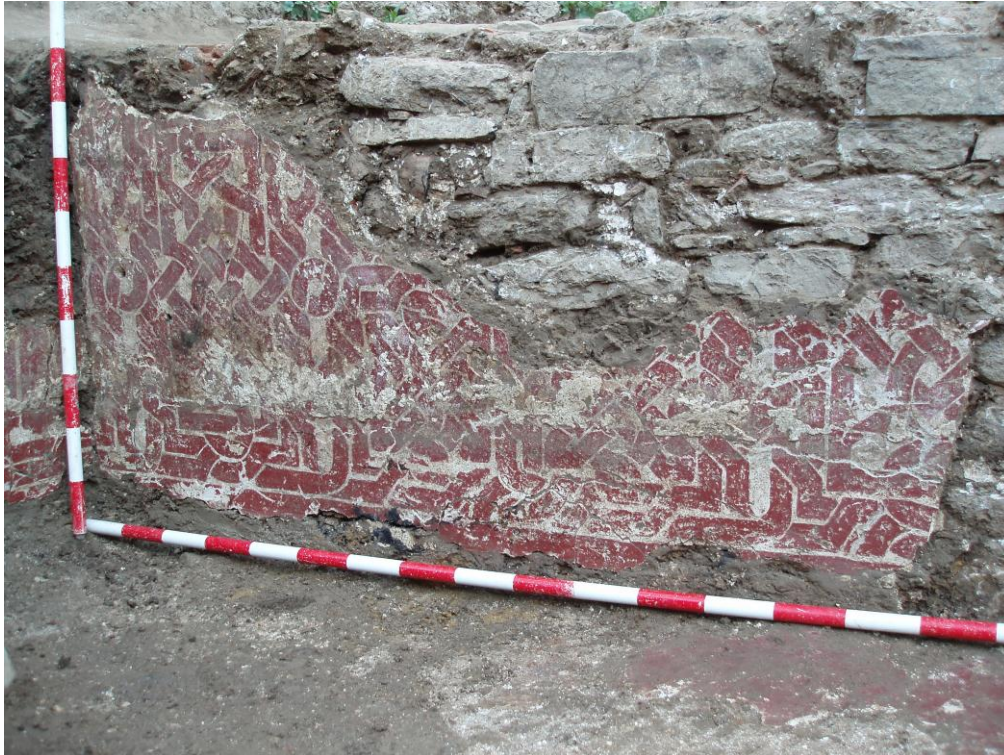
Lámina 18: Zócalo pintado de la Vivienda A.

Los muros de mampostería del salón de la Vivienda A se recubren de un mortero de cal para unificar las paredes y sobre éste se aplica una fina capa de cal. A continuación se realiza con un punzón una serie de incisiones que marcan algunas de las líneas maestras del dibujo. Por último, se pintan los motivos decorativos. En cuanto a la tonalidad de la almagra, está más próxima al rojo vino en el suelo y a un rojo vivo en los zócalos.

En la zona más baja del lienzo corre a todo lo largo del muro una cenefa de ocho centímetros de ancho, desarrollándose por encima de ella todo el esquema compositivo. Se trata de un sistema muy complejo de entrelazados que quedan enmarcados verticalmente por fajas de lazos, mientras que un círculo hace de nexo entre dos de estas fajas. El motivo central está formado por un marco rectangular dispuesto verticalmente cuyas líneas se entrecruzan entre sí.

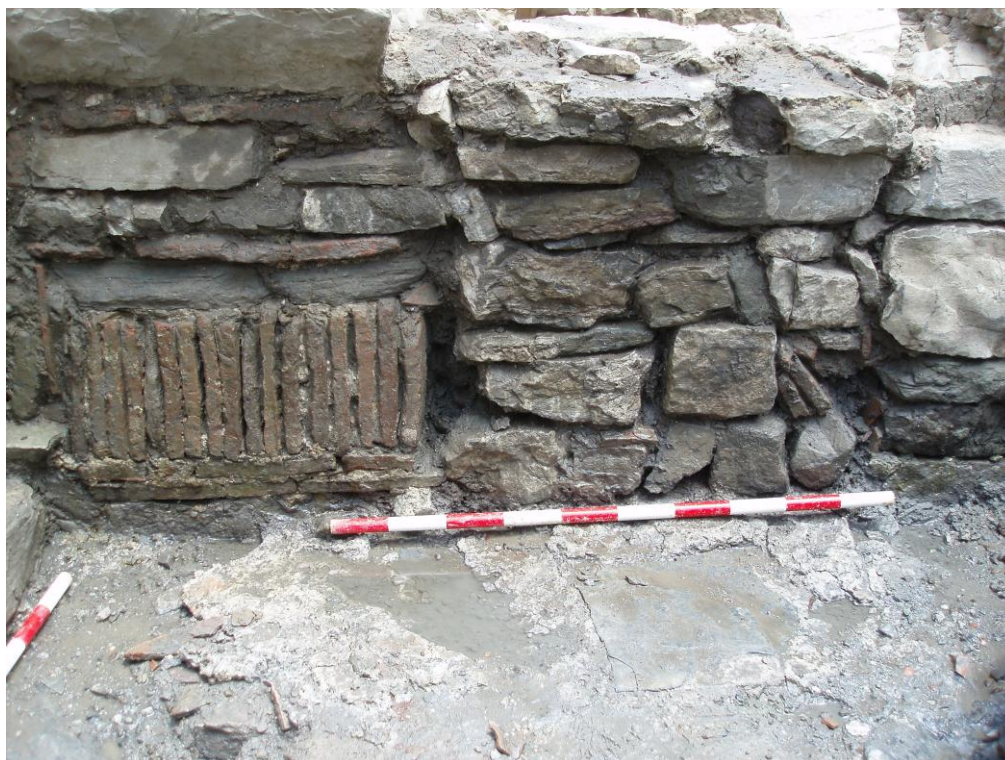
Lámina 19: Vano cegado de acceso a la letrina desde el patio de la Vivienda A.

acceso a esta estancia desde el antiguo patio queda cegado con mampuestos de tamaño medio y con ladrillos dispuestos verticalmente.
