CONTROL DE MOVIMIENTOS DE TIERRAS EN EL DESVÍO DEL ACUEDUCTO DE BORES EN EL AEROPUERTO DE MÁLAGA.

DAVID GESTOSO MOROTE
JOSÉ IGNACIO LÓPEZ RODRÍGUEZ
Astarté-Estudio de Arqueología, S.L.L.

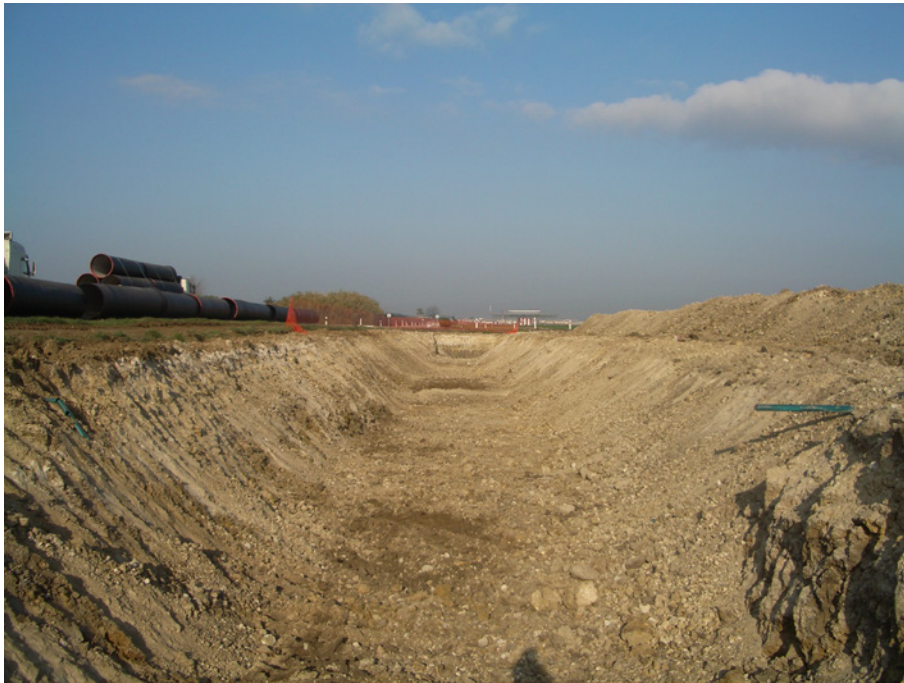
Fotografía 1: Zanja en el interior del aeropuerto.

Los trabajos se iniciaron en enero de 2006 en la zona de la pista del Aeropuerto con dos maquinas giratorias. Los trabajos de movimiento de tierra se desarrollaron en dos fases con una profundidad máxima de 4'30 metros. En la primera fase se abrió una zanja de 6 metros de ancho por 2'30 metros de profundidad con un talud a ambos lados para evitar desprendimientos. En la segunda fase se alcanzó la cota final en la que se colocó la cama de grava y sobre ella el tubo.

La estratigrafía documentada consiste en una capa de tierra vegetal de coloración negruzca con una potencia de entre 0'70 y 1'20 metros y un nivel de arcillas limosas limpias y compactas de coloración amarilla, sin restos de material arqueológico, por debajo hasta la cota final de excavación.

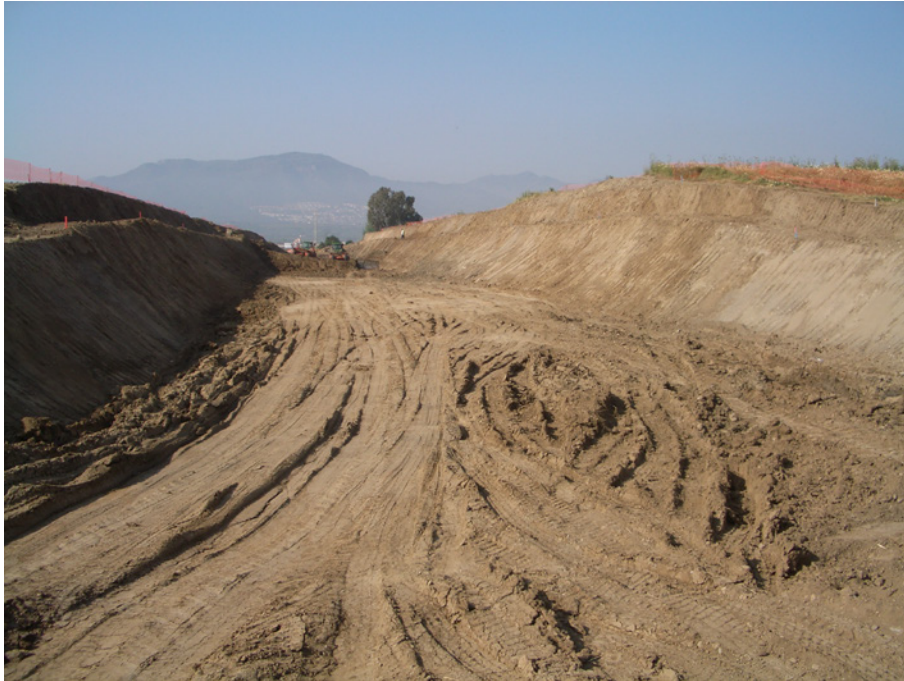
Fotografía 2: Desmonte de la loma entre el aeropuerto y el río.

En el sector comprendido entre el Aeropuerto y el río Guadalhorce nos encontramos con una pequeña elevación sobre el terreno que corresponde a un aporte de tierras moderno. Debido a esto, se tuvo que desmontar esta loma por medio de cuatro tractores con traillas y dos máquinas giratorias hasta alcanzar la cota adecuada donde se abriría la zanja. Las dimensiones de este rebaje son, así, mucho mayores debido a que se ha tenido que acondicionar el terreno para los trabajos posteriores, quedando unos perfiles en talud con un escalonamiento intermedio. La anchura máxima entre las cabezas de talud es de unos 25 metros y la profundidad de 7 metros. La estratigrafía de este sector sigue siendo bastante homogénea, apareciendo las

mismas arcillas limpias de coloración marrón y tonalidad clara, salvo en las cotas máximas, donde se documentan arcillas un poco más oscuras.

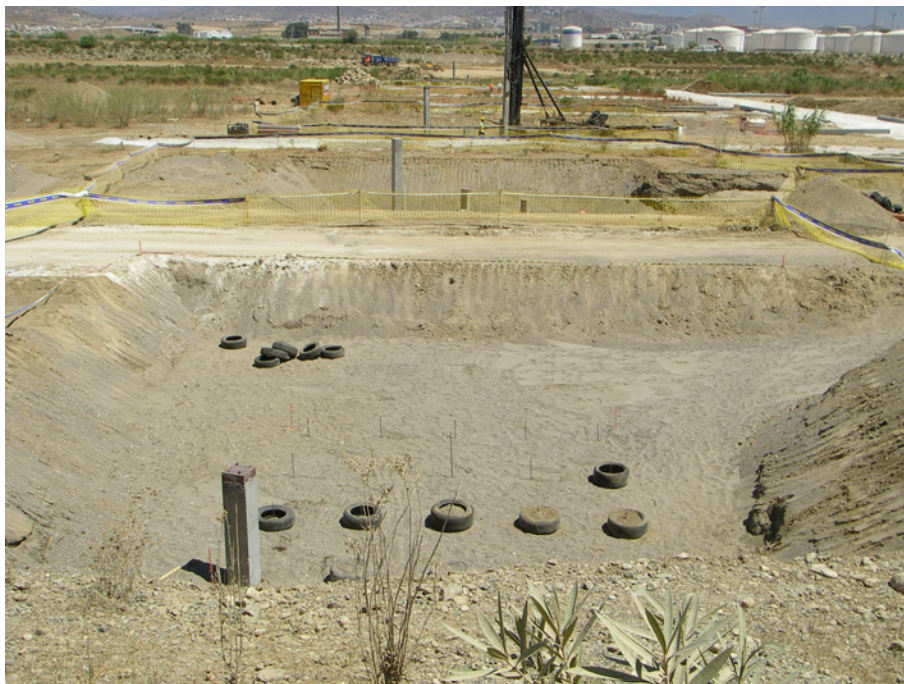
Fotografía 3: Vista de las pilas para cimentar el puente.

Otra de las zonas trabajadas corresponde a la construcción del puente que atraviesa el río Guadalhorce. Aquí se excavó para las cimentaciones de los pilares del puente, que consta de 2 estribos (inicio y fin) y de 9 pilas o puntos de sustentación. Todas las pilas tienen unas dimensiones de 20 x 20 metros en superficie y una cota máxima relativa de 2'70 metros bajo rasante. Su estratigrafía muestra un único nivel de arcillas limpias de coloración marrón oscuro sin material arqueológico alguno. El estribo 2 o final se excavó totalmente sobre el carril este del río, por lo que se trata de un aporte reciente de tierra. Su estratigrafía consta de un depósito de arcillas de coloración marrón oscuro y de algunas vetas de gravas, sin haber dado material arqueológico alguno.
