CONTROL ARQUEOLÓGICO DE MOVIMIENTOS DE TIERRA EN LA CALLE PORTERÍA DEL CARMEN Nº 1 DE VÉLEZ-MÁLAGA (MÁLAGA)

JOSÉ IGNACIO LÓPEZ RODRÍGUEZ
DAVID GESTOSO MOROTE
Astarté-Estudio de Arqueología, S.L.L.

Resumen: El control arqueológico no ha aportado resultado arqueológico alguno.

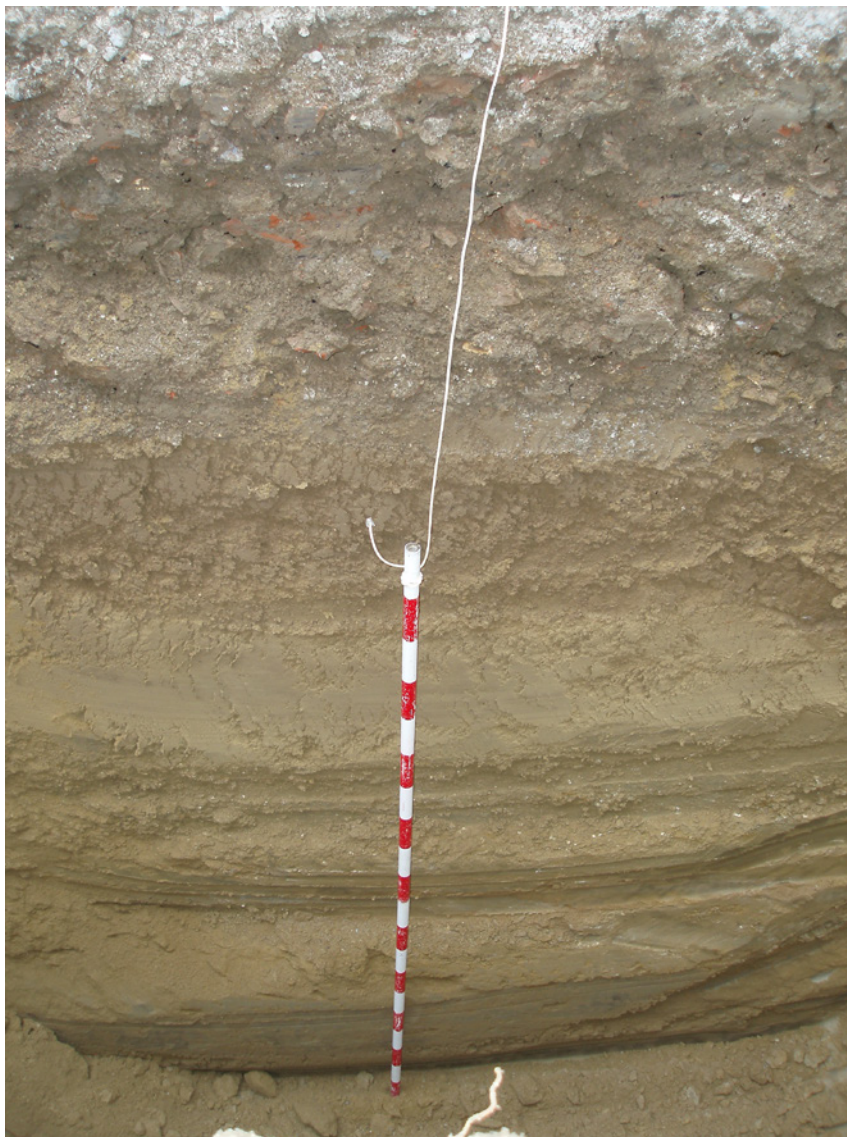
Lámina 2. Perfil estratigráfico en el sector Este.

En el sector Este encontramos un primer nivel de relleno (UE 001) perteneciente a la fase de ocupación de la vivienda derribada, de un metro de espesor. Consiste en un terreno terroso poco consistente de color marrón oscuro donde encontramos algunos fragmentos de cerámica común contemporánea (pertenecientes a un plato y una jarrita) y los restos de un murete de ladrillo sin ligante de la última ocupación de la parcela (UE 002). En un punto concreto de este relleno aparece un pequeño nivel de cenizas de 10 cm. de espesor perteneciente a la misma fase, por su interrelación estratigráfica, y sin materiales. Bajo él hallamos un estrato natural de arcillas limpias marrones (UE 003) sin material alguno, de 50 cm. de potencia. Por último, un estrato de arcillas limpias de coloración amarillenta (UE 004) de 1'40 m.

de potencia (hasta la cota máxima de excavación de -3'00 m.). Dichas arcillas se van endureciendo a partir de la cota -2'60 m., convirtiéndose en un terreno margoso, apto para el apoyo de la cimentación.

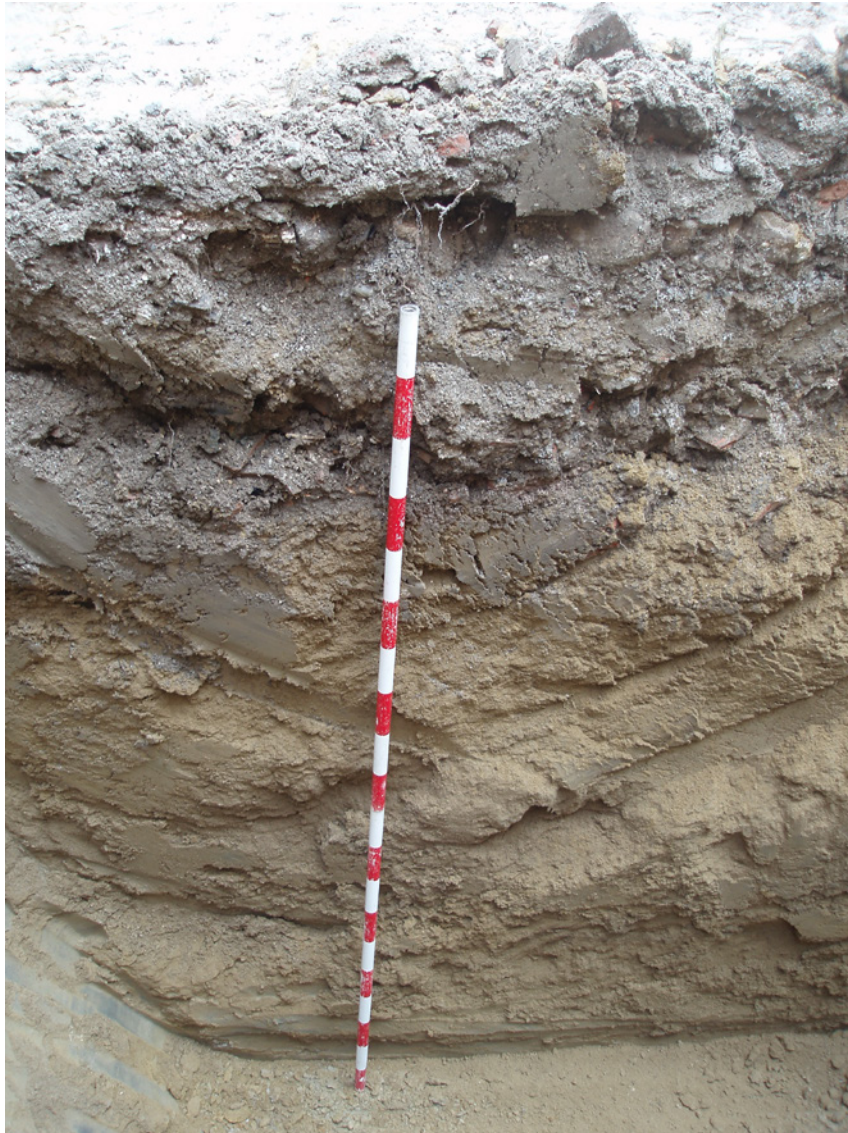
Lámina 3. Perfil estratigráfico en el sector Oeste.

En el sector Oeste hallamos una estratigrafía similar, aunque no aparecen las arcillas marrones (UE 003). Aquí documentamos a partir de la cota de suelo actual los restos de la cimentación de la vivienda derruida (UE 005), que se inserta en la UE 001 unos 80 cm. Consiste en dos pequeños muros de ladrillo ligado con un mortero de granulometría fina y asentados sobre una cama de mampostería de tamaño mediano de piedra caliza. Bajo el estrato contemporáneo de relleno se hallan las arcillas amarillentas (UE 004), que también se endurecen a medida que descendemos, aunque a partir de la cota de -2'20 m. debido a la inclinación del terreno natural.
