# EXCAVACIÓN ARQUEOLÓGICA EN LA CALLE FORTALEZA Nº 12 DE VÉLEZ-MÁLAGA (MÁLAGA).

JOSÉ IGNACIO LÓPEZ RODRÍGUEZ  
DAVID GESTOSO MOROTE  
*Astarté-Estudio de Arqueología, S.L.L.*

*Resumen:* El solar situado en el número 12 de calle Fortaleza de Vélez-Málaga se encuentra en el barrio de la Villa, lo que era la madina musulmana, y junto al castillo. Los resultados sólo han aportado un nivel de ocupación de época musulmana, correspondiendo el resto a estructuras de época moderna.

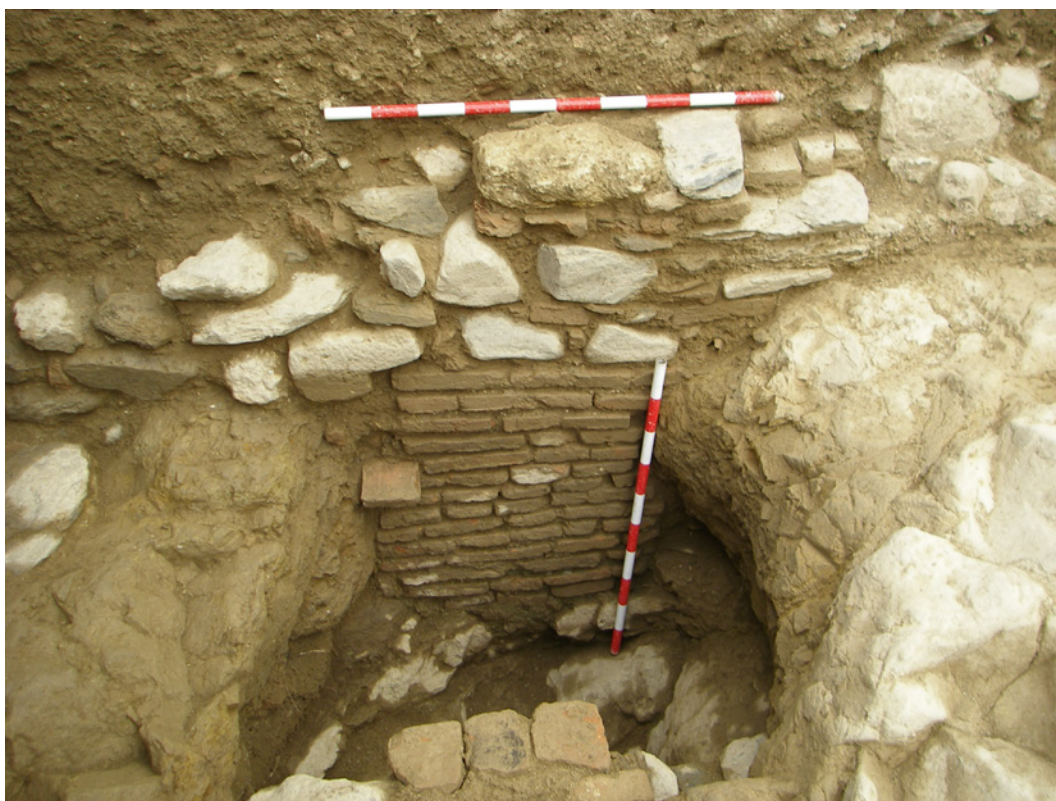
**Lámina 1.** Detalle del muro UE 23 sobre el murete UE 31 que delimita el pozo musulmán.

El único elemento que podemos adscribir a los últimos momentos de la ocupación musulmana es un pozo o silo (UE 28), ya que los materiales que lo colmatan se encuadran dentro de la tipología almohade-nazarí. Se trata de un espacio de planta rectangular excavado en la roca arenisca (UE 30), delimitado por dos muros y por la propia roca y que se ubica en la esquina noroeste del corte C-1. La anchura del pozo es de 1'02 x 0'73 metros y su profundidad de 1 metro. El fondo del mismo está compuesto por la propia arenisca del terreno. El muro UE 31 se encuentra bajo el muro moderno UE 23 del perfil norte, que mantiene su alineación, y está construido a base de hiladas de ladrillos colocados horizontalmente y con ligante de barro. Tiene 0'90 metros de longitud y 0'90 metros de profundidad. Enfrente (lado sur) encontramos el otro muro (UE 27), que presenta una fábrica mixta a base de ladrillos y de mampuestos de mediano tamaño con ligante de barro y sus dimensiones son 1'06 x 0'40 metros y una altura de 0'80 metros.

Paralelo al perfil norte discurre un nuevo muro (UE 23) de mampostería mediana y ladrillos con ligante de barro que apoya directamente en la roca arenisca con unas dimensiones de 2'40 x 0'30 metros. Bajo él se encuentra el muro musulmán UE 31 correspondiente al pozo UE 28.

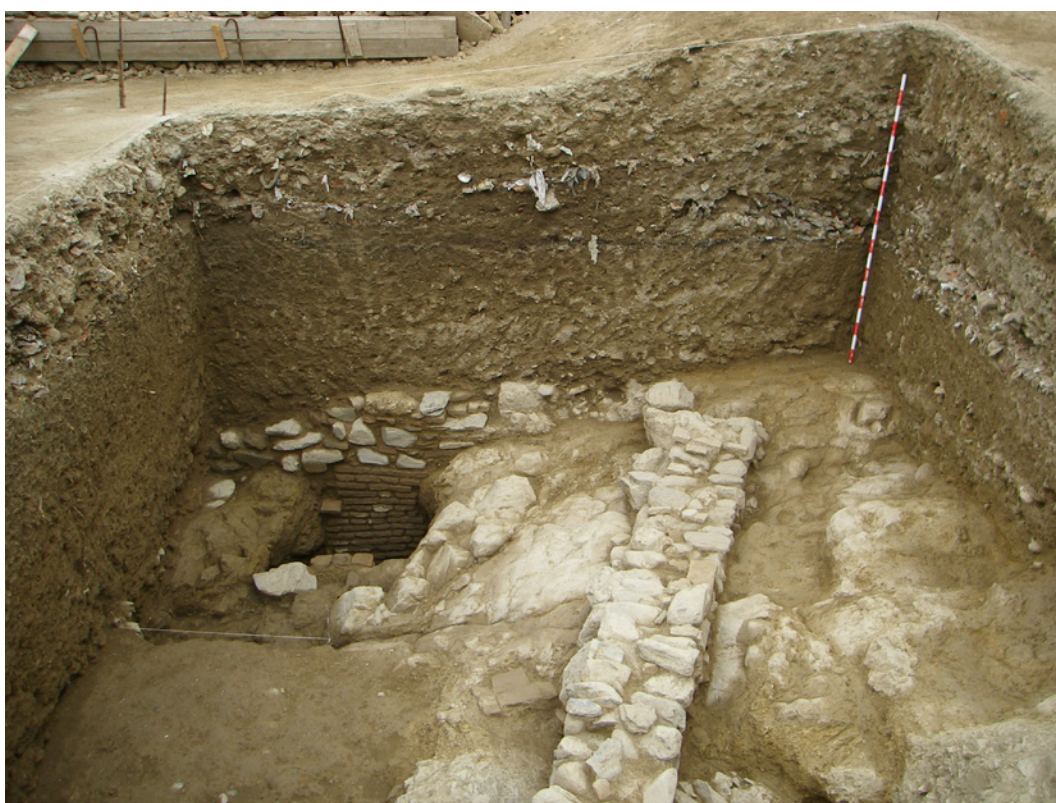
**Lámina 2.** Vista de C-1 con el sondeo estratigráfico.

En el corte C-1 encontramos un terreno con pizarra en el lado sur y arenisca en el norte en el que se construye una serie de estructuras. La de mayor envergadura corresponde a una estancia, habitación A, formada por dos muros (UE 9 y UE 16) que se adaptan al terreno apoyándose directamente en la roca. El muro UE 9 tiene una orientación este-oeste y unas dimensiones de 1'40 x 0'47 metros y su altura máxima conservada es de 0'30 metros. Su fábrica consiste en seis hiladas con alternancia de mampuestos medianos y ladrillos y ligante de barro. El muro UE 16 hace esquina con el anterior, su orientación es norte-sur y sus dimensiones de 5'10 x 0'47 metros con una altura conservada de 0'70 metros. En su construcción podemos observar una zarpa de grandes mampuestos como cimentación sobre la que se levanta el muro de mampostería mediana y ladrillo con cinco hiladas conservadas. En su extremo norte apoya sobre la roca arenisca, no conservándose otra esquina o cierre de la estancia. En el interior de la misma se documentaron los restos de un posible pavimento de ladrillos colocados horizontalmente (UE 25) muy mal conservado sobre el que había dos grandes mampuestos calizos que descansaban horizontalmente. En el interior de la esquina de la habitación A se localiza una pequeña estructura de forma elíptica (UE 26) compuesta por un sencillo anillo de mampuestos medianos que interpretamos como un pequeño silo o depósito excavado en la roca para almacenar alimentos. Sus dimensiones son 1'20 x 0'60 metros y su profundidad de 0'54 metros.

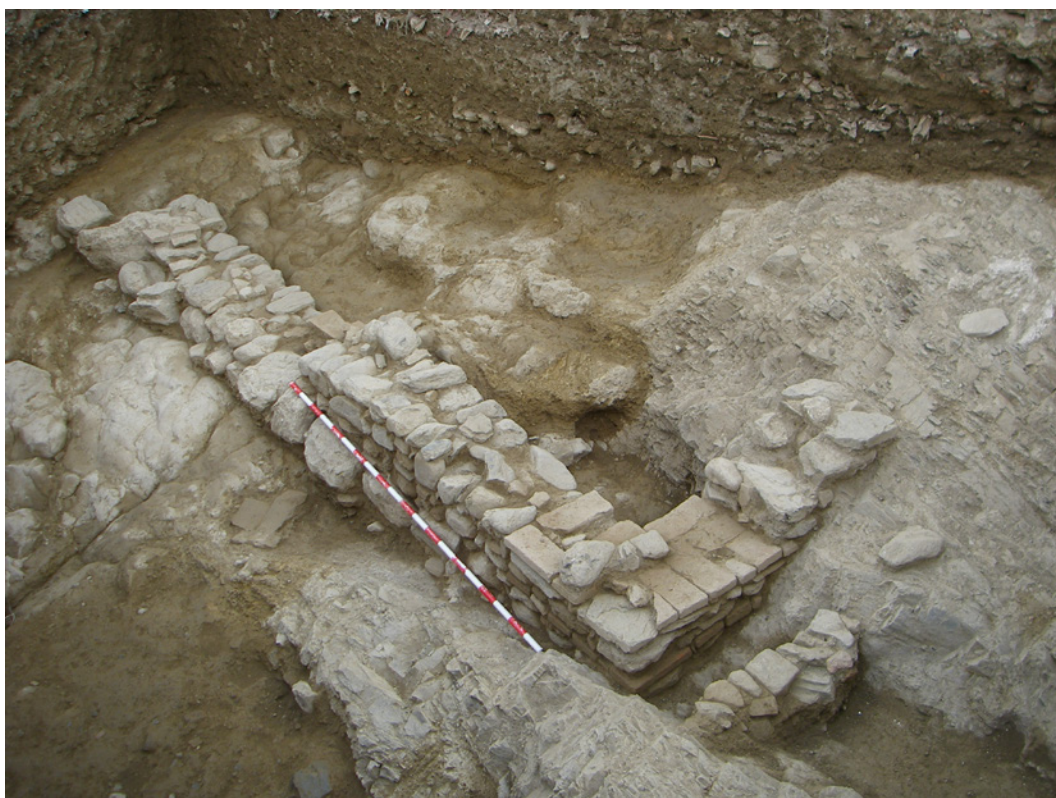
**Lámina 3.** Vista de la habitación A (UE 9 y UE 16).

Los restos de la habitación A están formados por dos muros haciendo esquina que siguiendo las irregularidades del terreno se apoyan en la propia roca en su construcción. Parece que estuvo pavimentada con un tosco suelo de ladrillos colocados horizontalmente y en la propia esquina presenta un pequeño silo excavado en la roca.

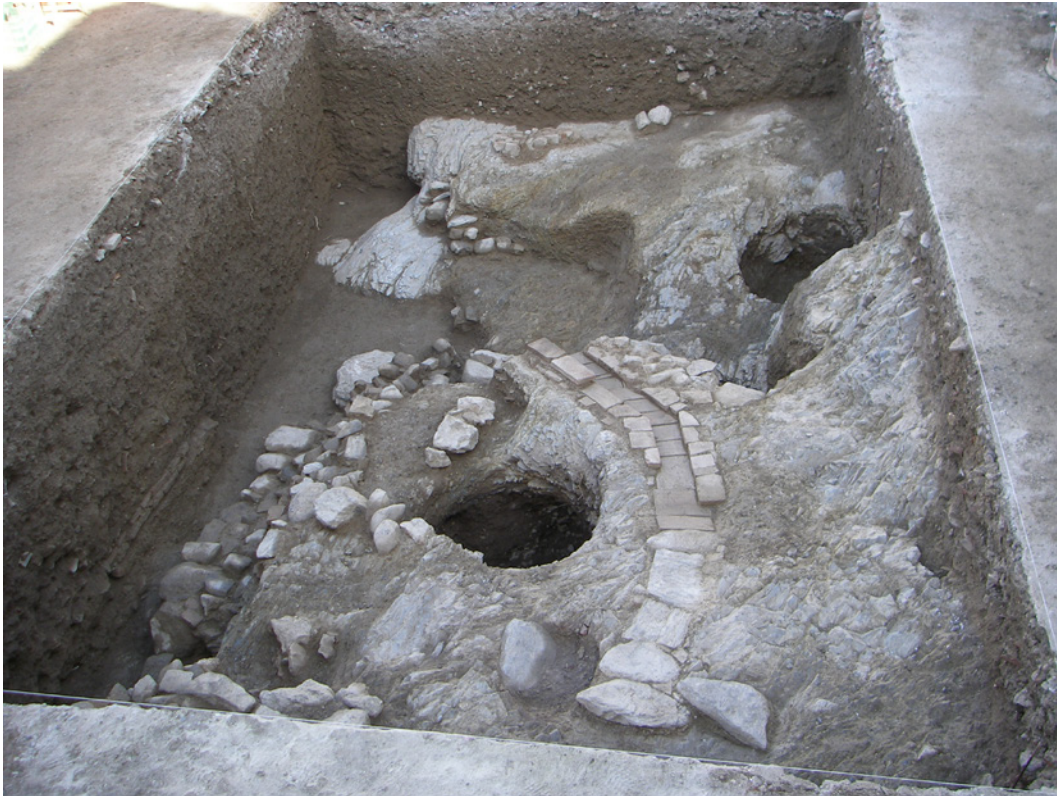
**Lámina 4.** Vista final de C-2 desde el lado sur.

En el corte C-2 también se han documentado diferentes estructuras relacionadas con las anteriores, de las que unas están construidas sobre la roca y otras excavadas en ella.

Desde el lado sur hasta el centro de corte discurre sobre la cota máxima de la roca pizarra una atarjea de ladrillos, UE 4, que aprovecha la pendiente para canalizar el agua hacia el lado oeste. Conserva una longitud de 2'03 metros con una anchura de 0'48 metros y hacia su mitad presenta un quiebro hacia el oeste. Está formada por un

fondo de ladrillos y dos muretes laterales, con dos hiladas conservadas, configurando un canal de 18 cm. de anchura. El módulo de los ladrillos es de 30 x 15 x 3'5 cm. En su parte más alta, hacia el sur, la línea de la atarjea se extiende mediante cinco lajas calizas de gran tamaño dispuestas horizontalmente y con restos de mortero de cal en sus dos caras (UE 3) que podría ser la base de un muro o parte de la propia canalización muy deteriorada. En el lado este de la atarjea permanecen visibles los restos de un posible pavimento de pequeños mampuestos que tapa parte del silo UE 21, por lo que podría pertenecer a un momento posterior o ser el cierre de dicho silo.

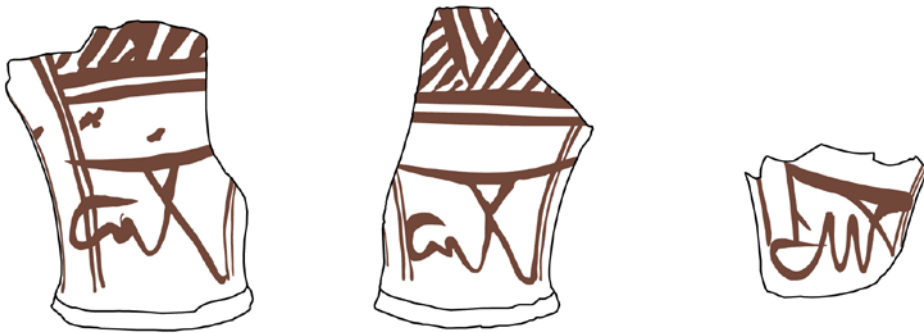
Jarritas musulmanas con el motivo decorativo de un mismo taller.

La mayoría de la cerámica musulmana corresponde a vajilla de mesa, entre la que destacan las jarritas con repié o con pie anular, todas ellas adscribibles a momentos almohades y nazaríes (siglos XIII-XV). Debe citarse la decoración pintada en trazos de color marrón oscuro a base de motivos geométricos y otros de pseudoescritura que aparecen repetidos en dos jarritas, por lo que podría tratarse de la marca o el motivo característico de un taller o de un artesano. Otras jarritas presentan un vedrío verde.

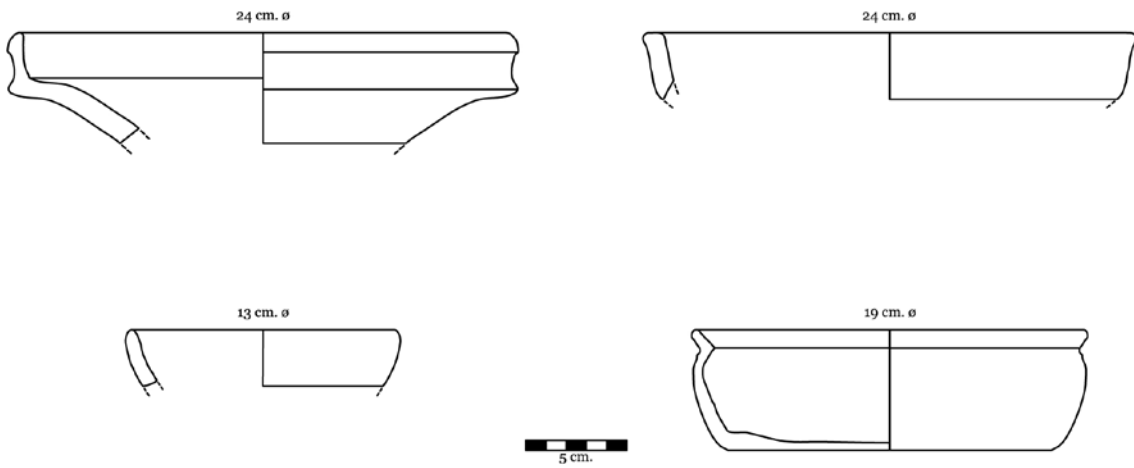
Materiales musulmanes de la UE 7.

De época musulmana encontramos algún atañor de perfil quebrado con vedrío verde, con una cronología almohade-nazarí, atañor con vedrío azul interior, con vedrío melado y decoración en manganeso o sin vidriar, algún cuenco de borde sencillo con vedrío melado o con vedrío verde, alguna jarrita con repié con vedrío verde o de pasta pajiza con decoración pintada en negro de cronología almohade, algún jarro con vedrío melado o con decoración pintada en negro y fondo plano y alguna redoma con vedrío verde. En cuanto a la cerámica de cocina tan sólo una cazuela con borde exvasado.

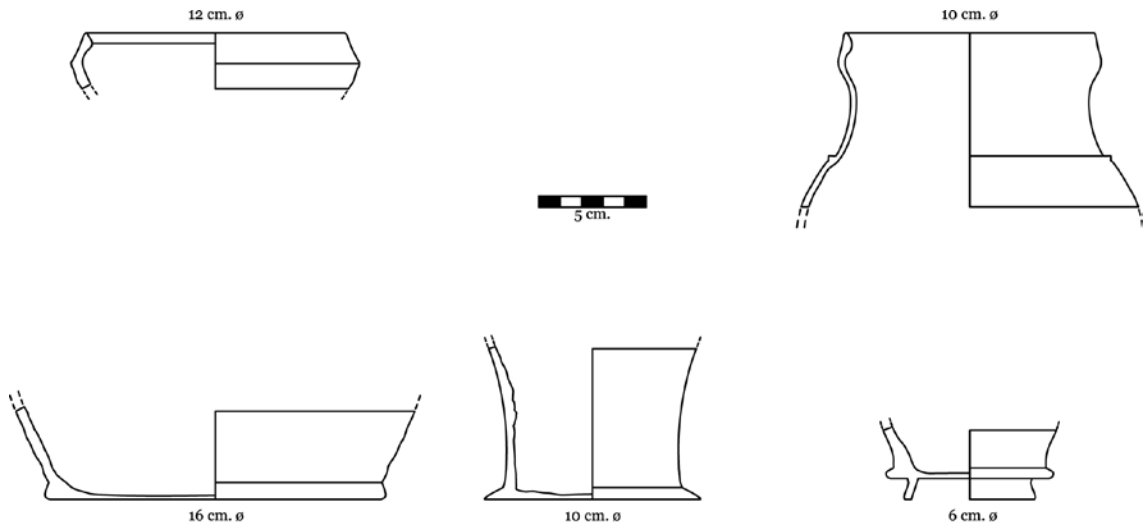
Materiales musulmanes de la UE 15.

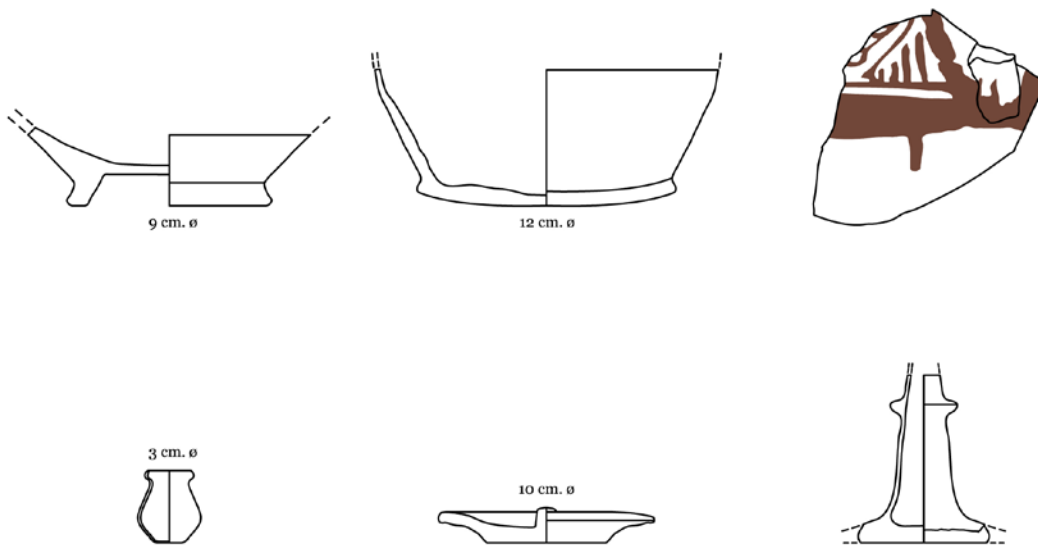
Materiales musulmanes de la UE 28.

La vajilla de mesa está caracterizada por atafiores con repié alto y vedrío verde o melado y por jarritas con repié o pie anular y decoración pintada en marrón con motivos lineales. La cerámica de cocina está formada por orcitas con vedrío melado, ollas con vedrío verde oliva o melado, cazuelas con vedrío melado y alcadafes. Otros materiales son algunas asas de gran contenedor, una tapadera y un candil de pie alto con vedrío verde.

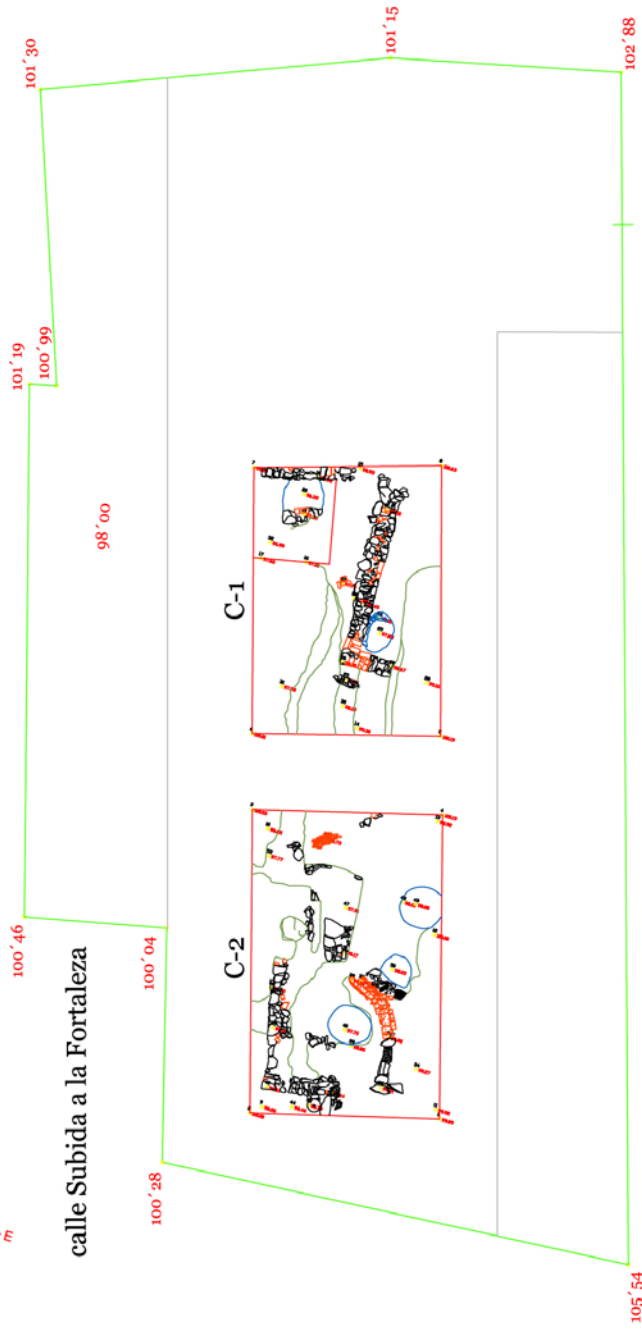
PLANO Nº  
2

Situación de los cortes en el solar

Los trabajos realizados en la presente intervención arqueológica preventiva comenzaron con el planteamiento topográfico de los dos cortes a excavar. El corte más próximo a la puerta de entrada al solar desde la calle Fortaleza se ha denominado C-1 y tiene unas dimensiones de 7 x 5 metros y el más alejado C-2 con unas dimensiones de 8 x 5 metros. A continuación se realizó el rebaje mecánico de los niveles de relleno contemporáneos. Por último, se inició la excavación manual con el concurso de cuatro operarios auxiliares.
