CONTROL ARQUEOLÓGICO DE MOVIMIENTOS DE TIERRA EN LA AMPLIACIÓN DE LAS INSTALACIONES DEPORTIVAS DE PUEBLO NUEVO DE GUADIARO, SAN ROQUE (CÁDIZ)

JOSÉ IGNACIO LÓPEZ RODRÍGUEZ
DAVID GESTOSO MOROTE
Astarté-Estudio de Arqueología, S.L.L.

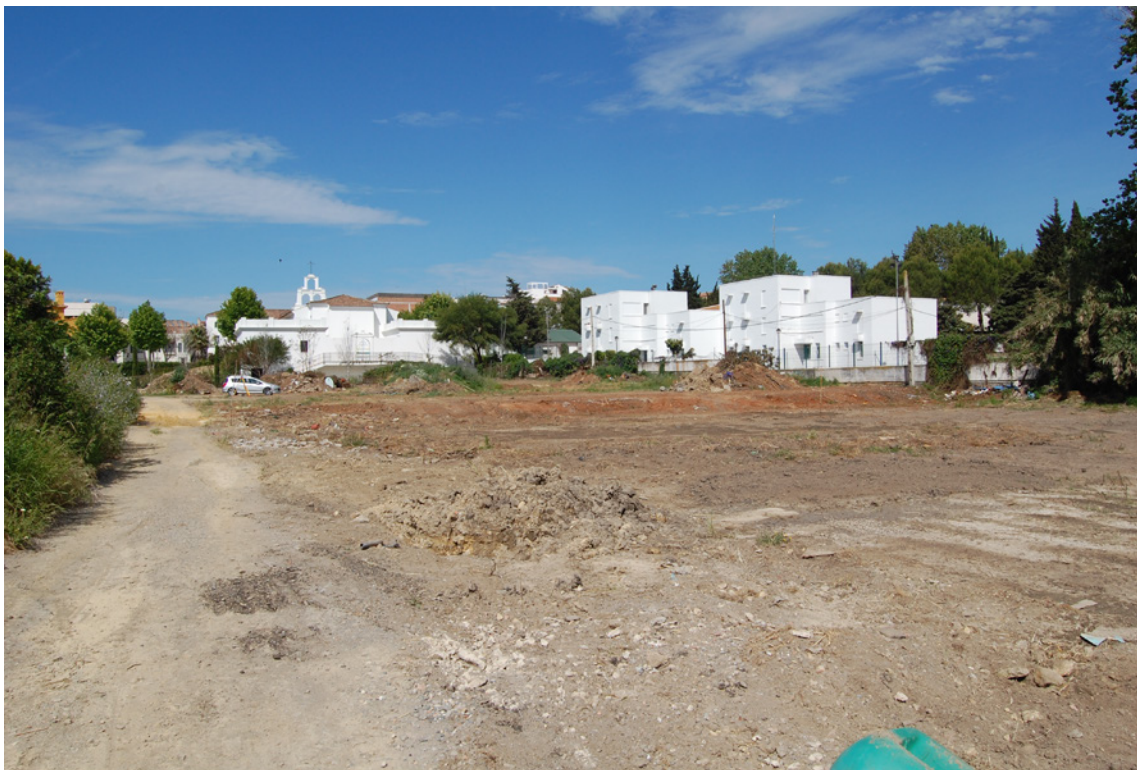
Lámina 1. Vista general de la parcela hacia la entrada.

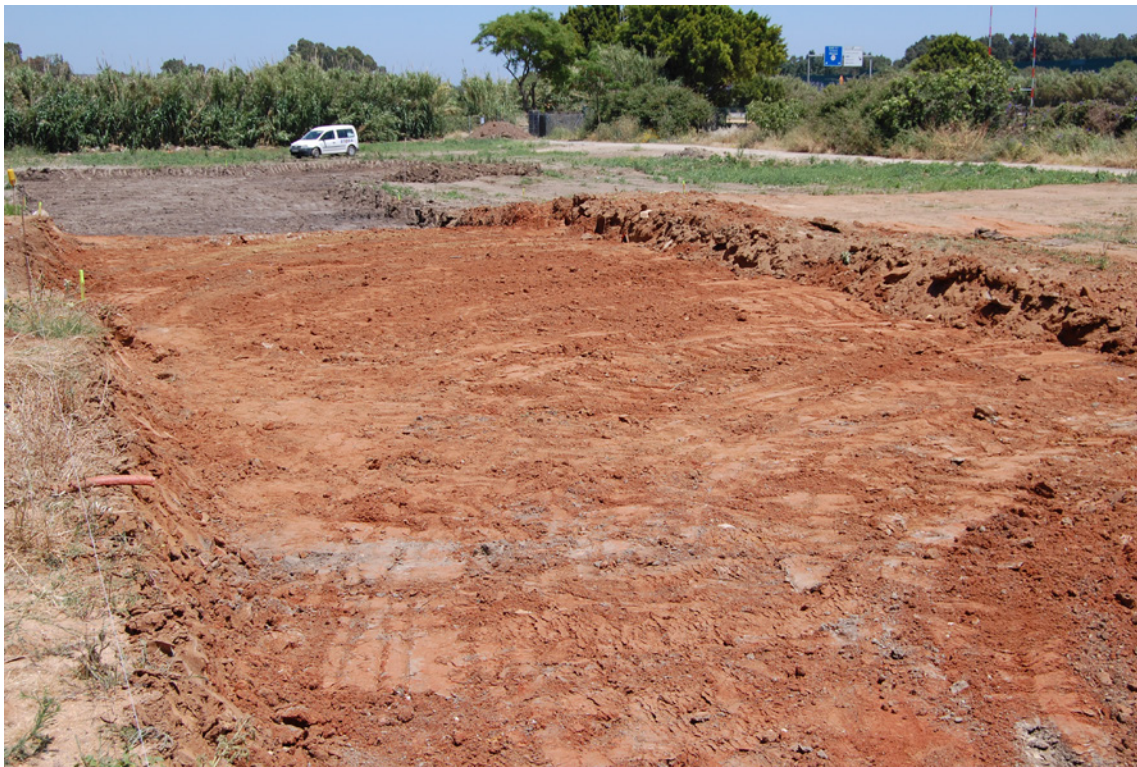
El primer nivel que documentamos es una tierra de color rojo limpia y poco compacta (UE 001), en la cual no encontramos material alguno que nos indique su procedencia, ni su data.

Lámina 2. Vista de la UE 001 de coloración rojiza.

La potencia de esta unidad estratigráfica varía, ya que no aparece en los primeros momentos del rebaje mecánico (junto a la entrada al solar), empezando a aparecer en forma de cuña cuando llevábamos unos cinco metros lineales de trabajo hasta alcanzar una potencia de 0'60 metros para desaparecer en el escalón. Por todo esto, lo único que podemos pensar es que se trata de un aporte de material térreo con el fin de regularizar el terreno.

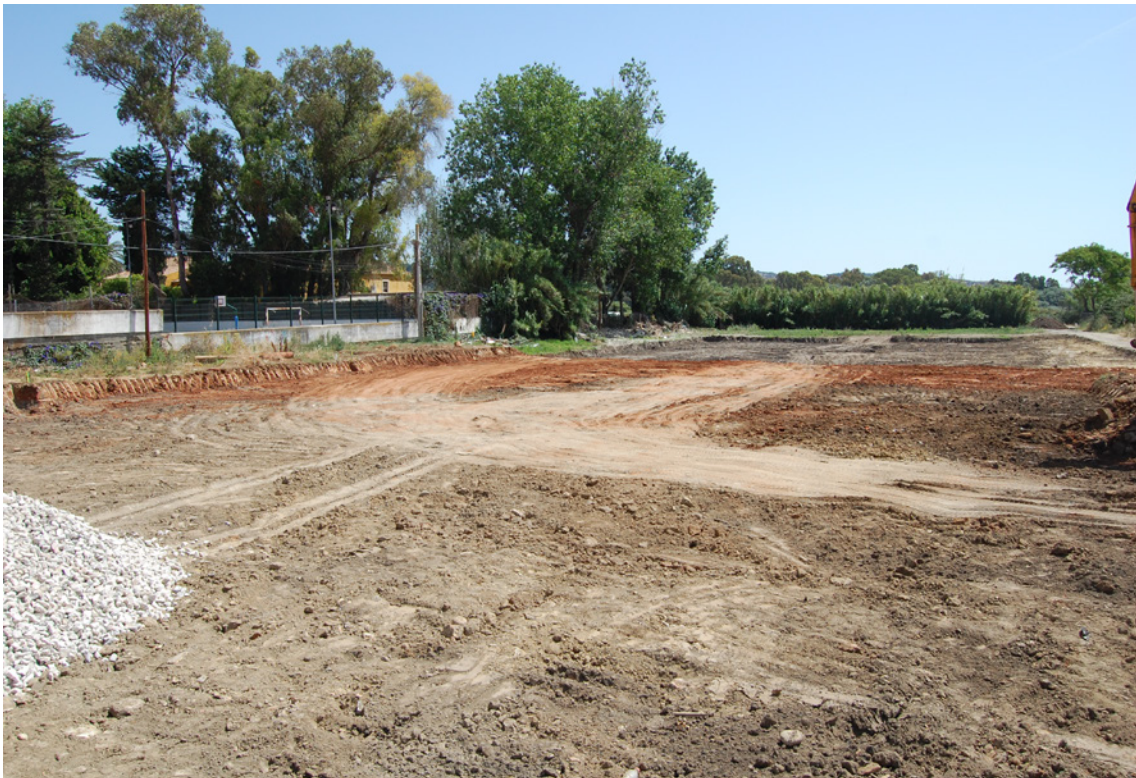
Lámina 3. Vista general de la parcela hacia el río.

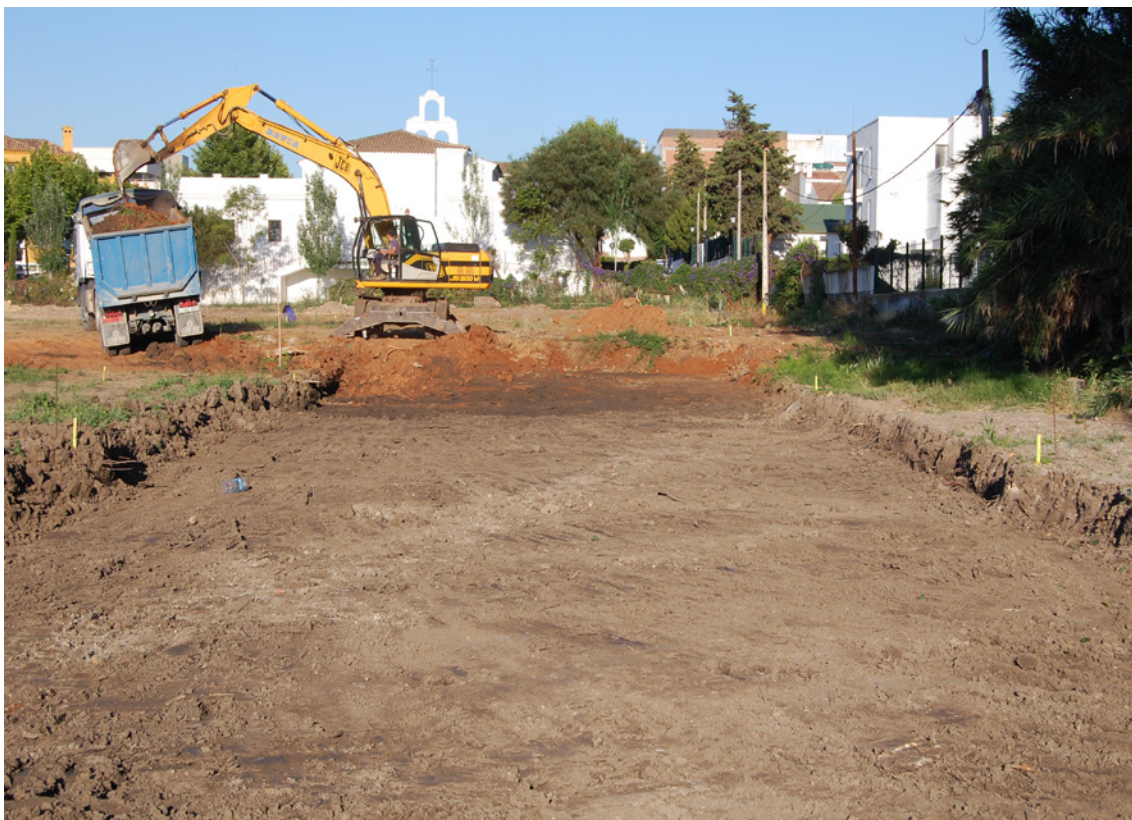
La última unidad estratigráfica documentada es la UE 003, la cual la encontramos únicamente desde el cambio de nivel del terreno ya descrito hasta el río (final de la parcela). Se trata de un nivel de tierra vegetal de coloración negruzca sin material arqueológico alguno.

Lámina 4. Vista de los trabajos en el sector de la UE 003.
